**D.M. 49/2018 \_ INTERVENTO DI ADEGUAMENTO STATICO E  
SISMICO DEL PONTE DELLA CHIUSA SUL FIUME SENIO POSTO AL  
KM 10+131 DELLA S.P.306R CASOLANA RIOLESE  
CUP J73D18000090001**

## PROGETTO ESECUTIVO

**DOCUMENTAZIONE FOTOGRAFICA**

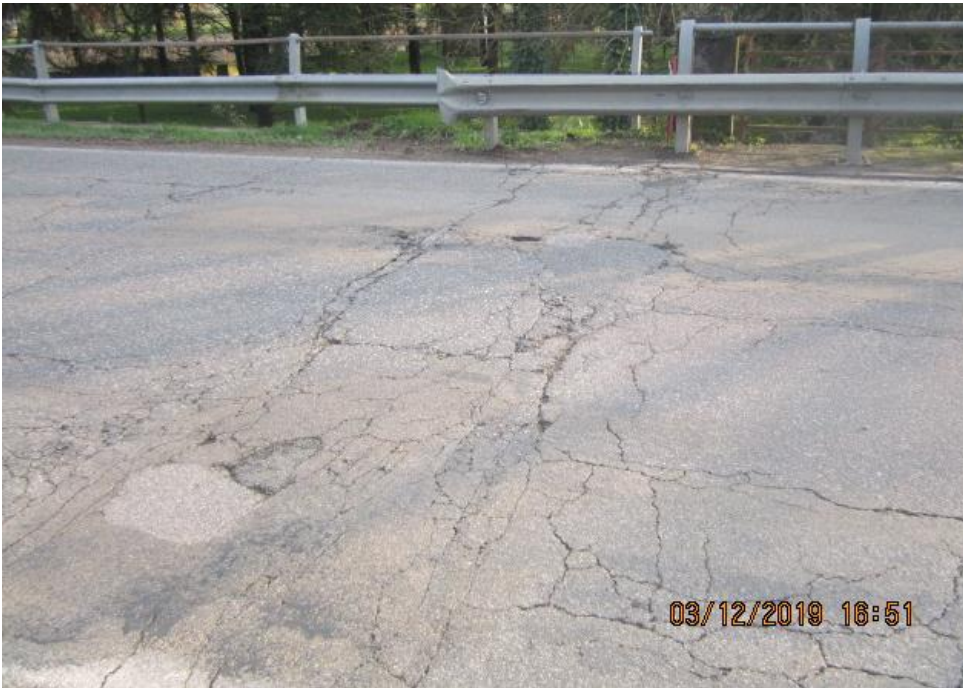
**PAVIMENTAZIONE**

**I GIUNTI SONO STATI 'SATURATI' CON ASFALTO**

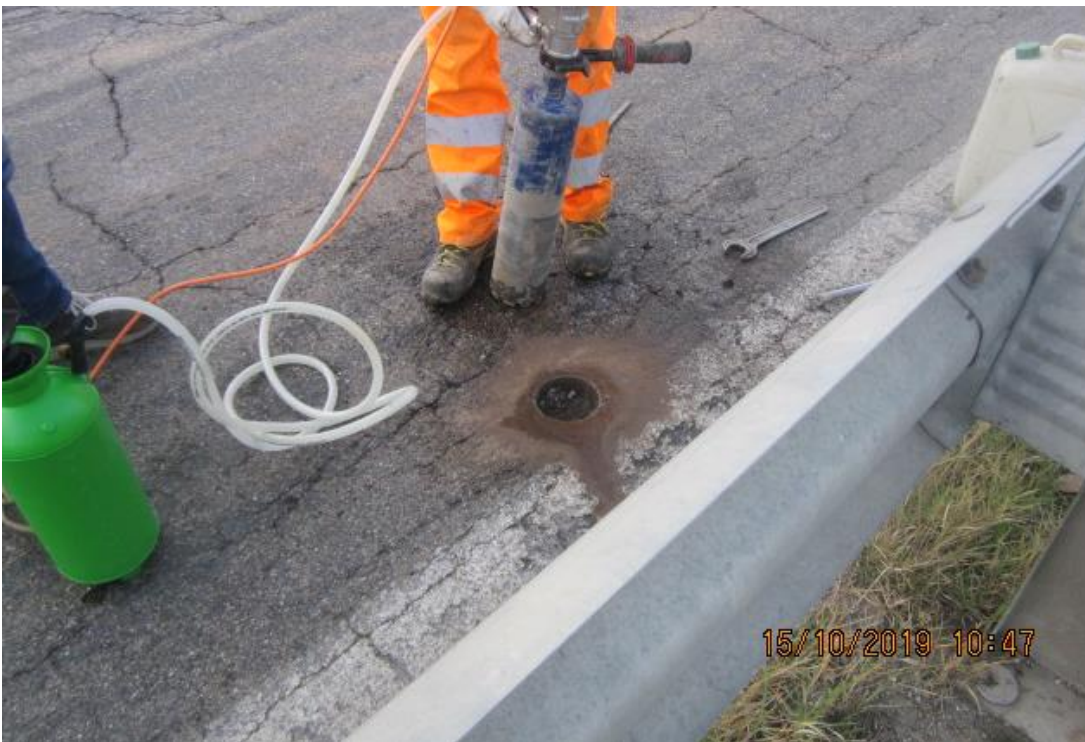
**CAROTAGGIO CHE HA APPURATO LO SPESSORE ORIGINARIO DI SOLETTA IN CM 20**

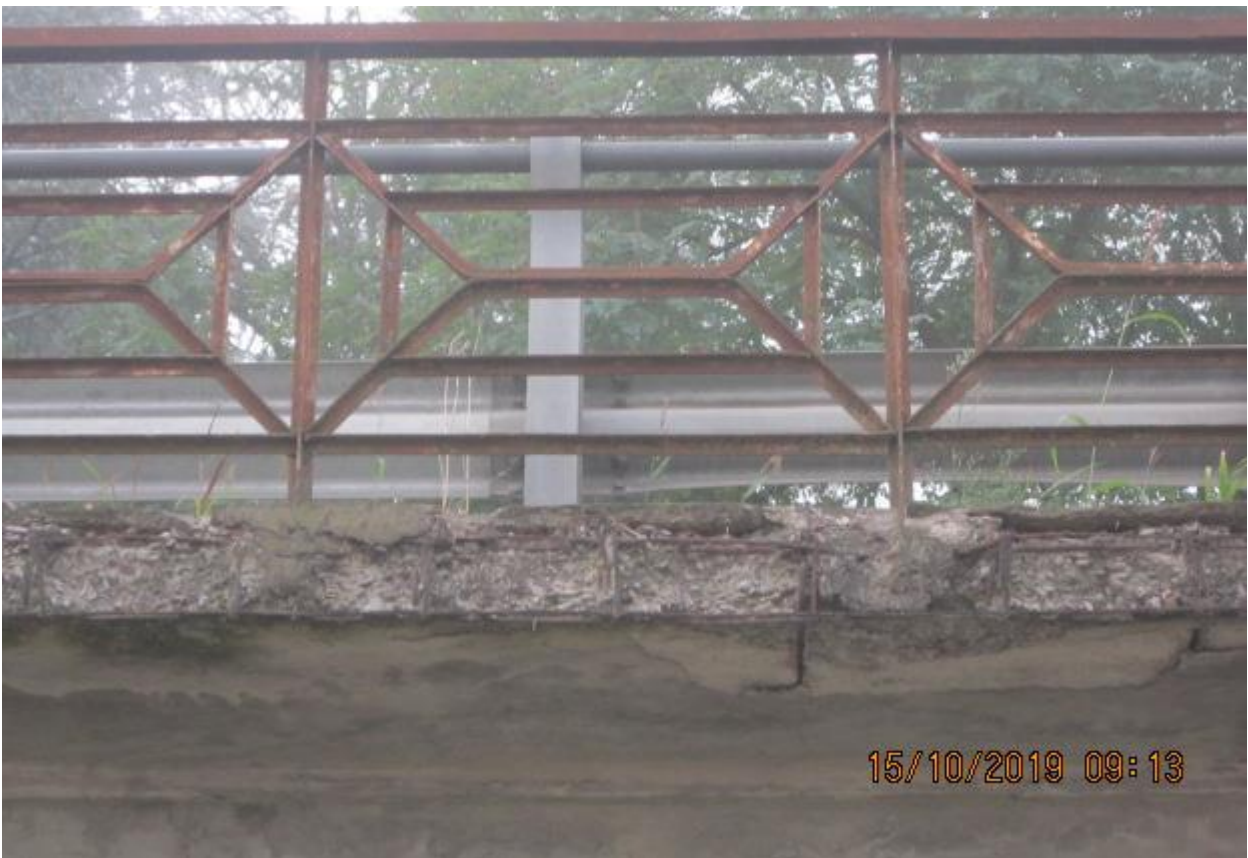
**DEGRADO BORDO MARCIAPIEDI**

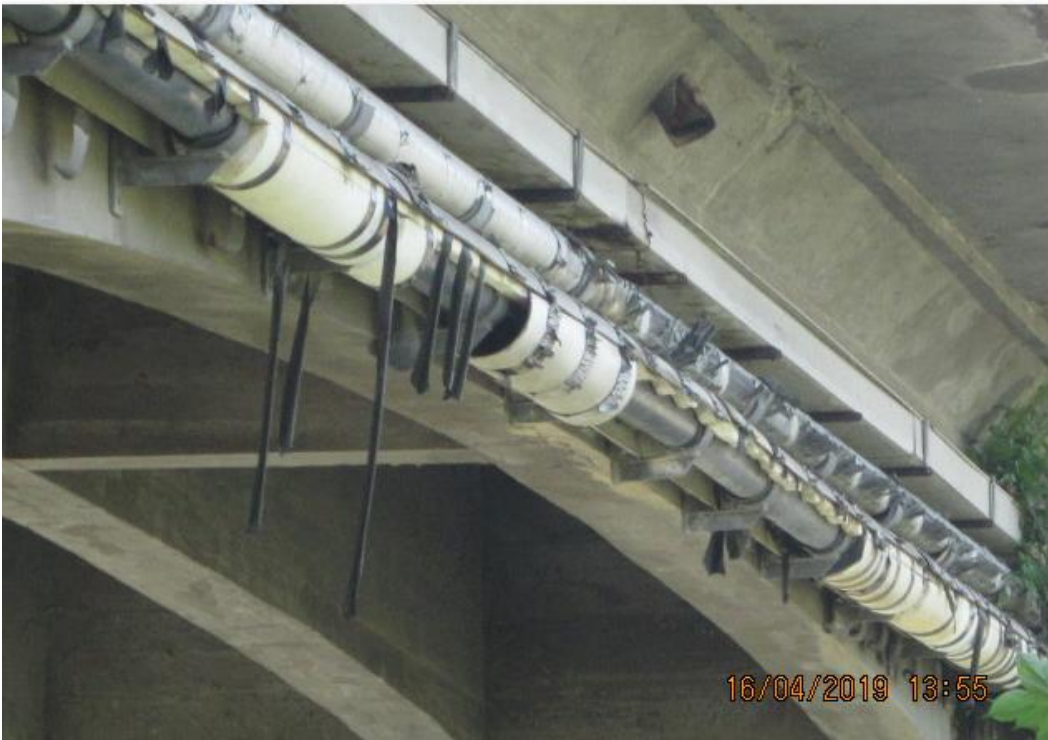
**INTERFERENZE ACQUA,GAS,TELECOM LATO VALLE**

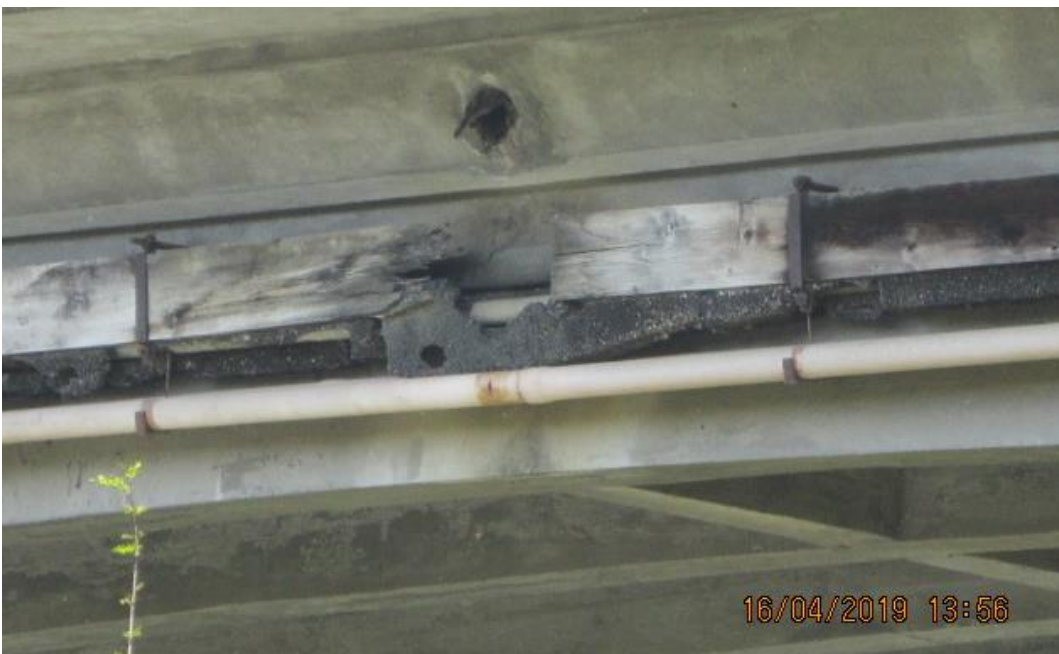
**INTERFERENZE TUBAZIONI TERME LATO MONTE**

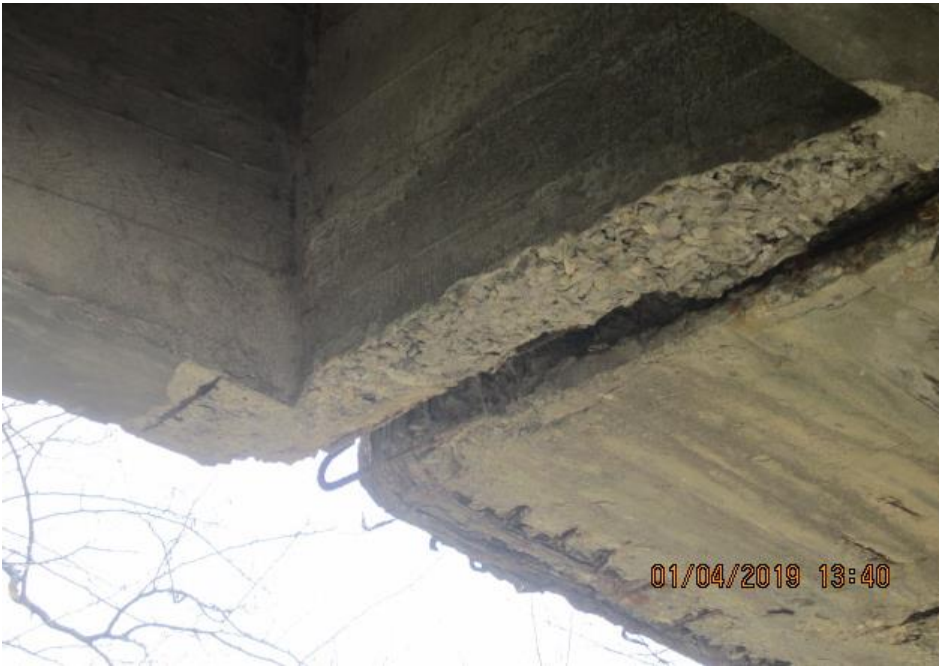
**NIDI DI GHIAIA**

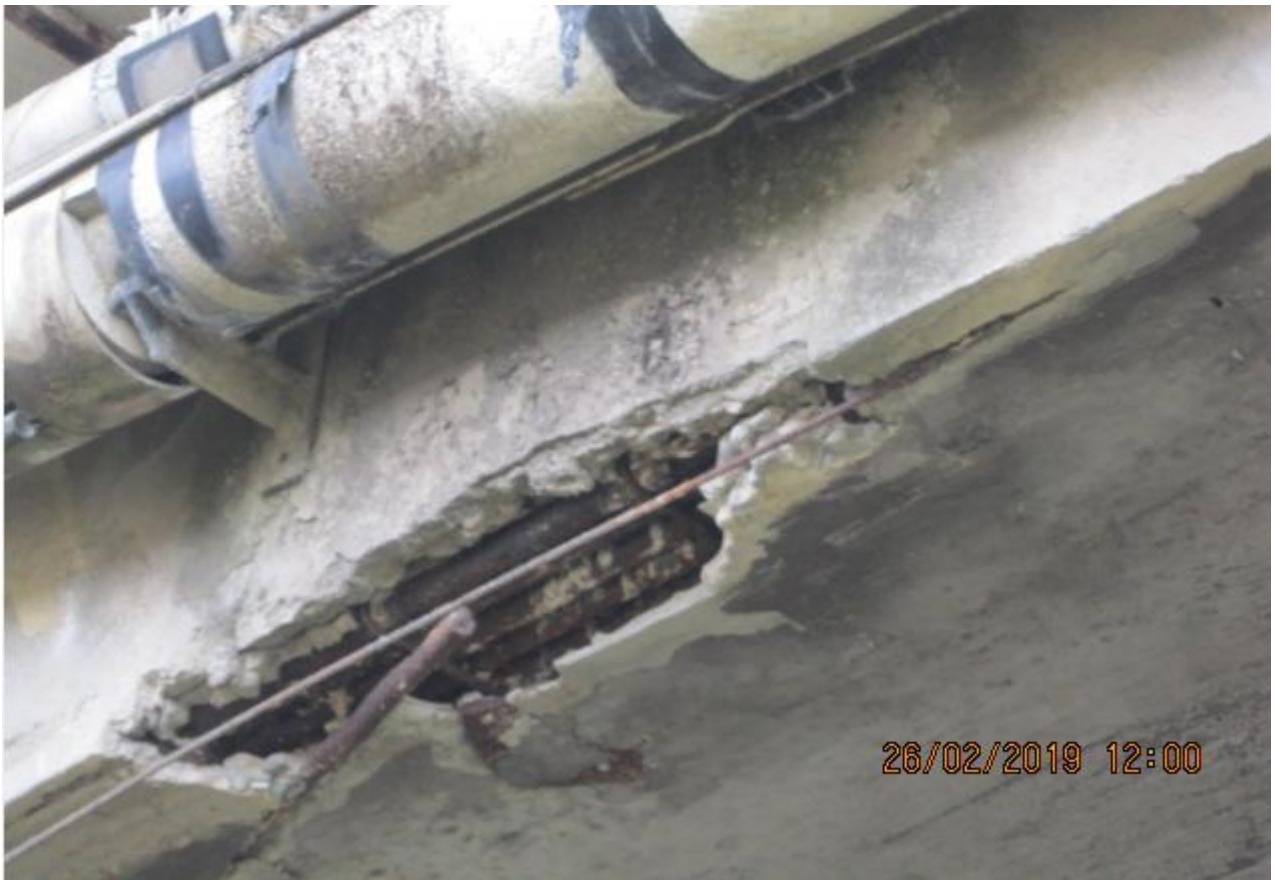
**FERRI SCOPERTI**

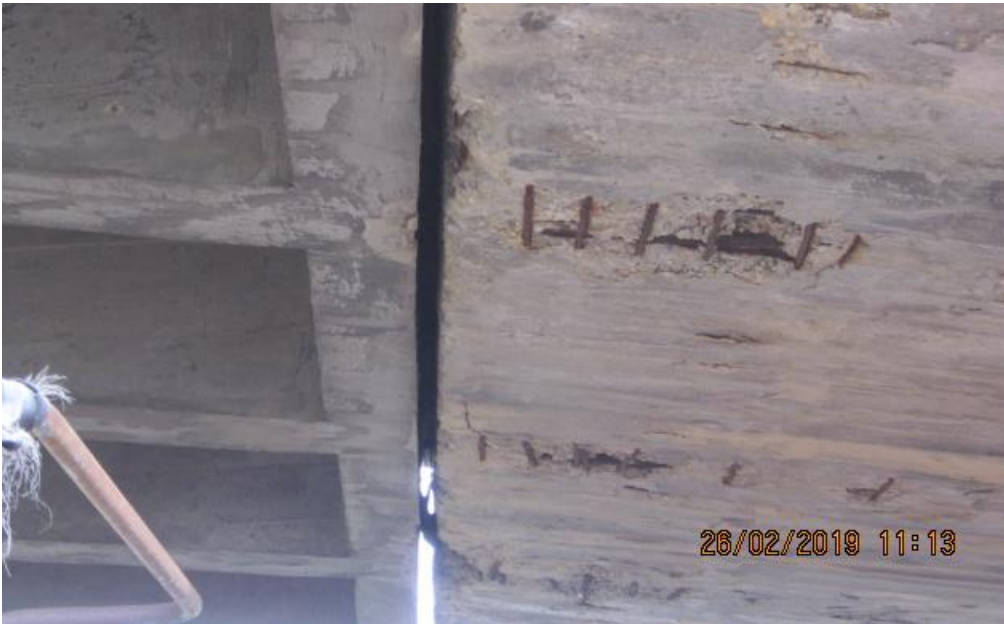
FERRI SCOPERTI

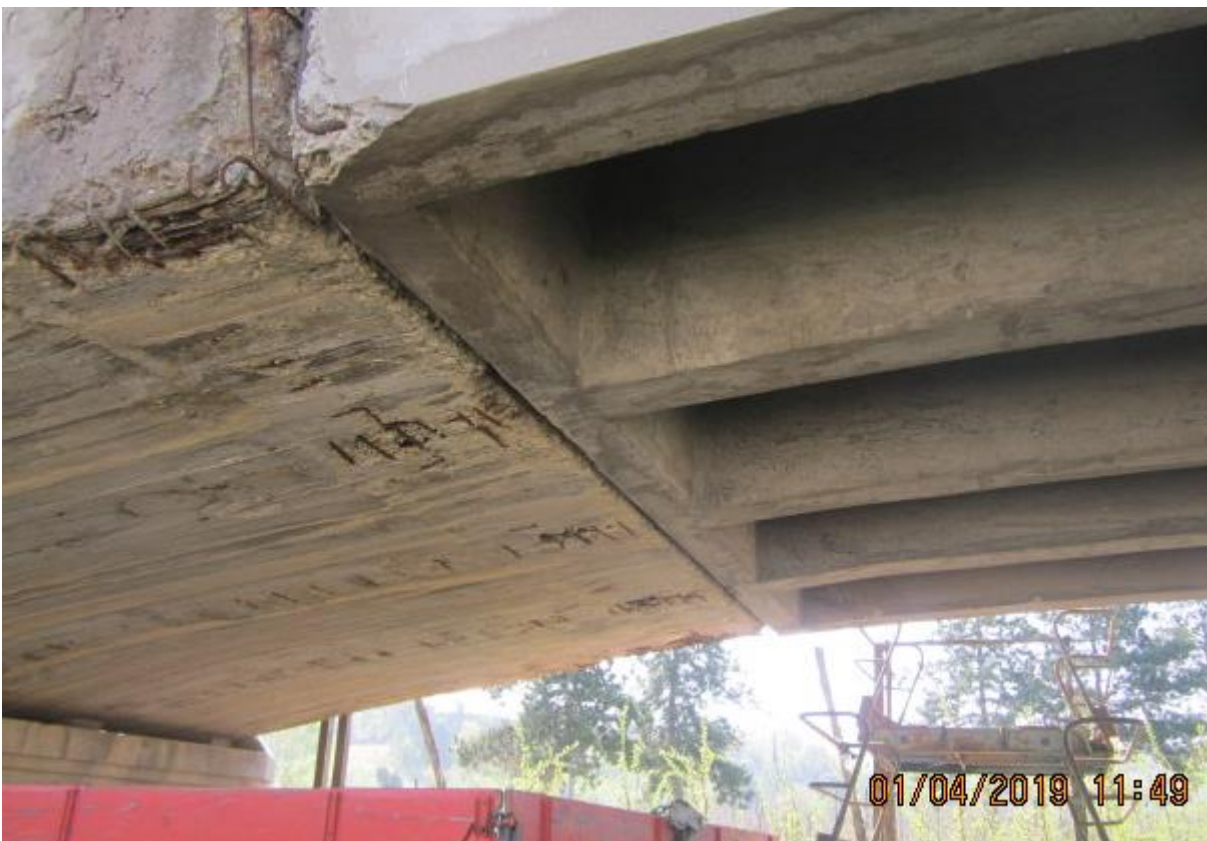
FERRI SCOPERTI

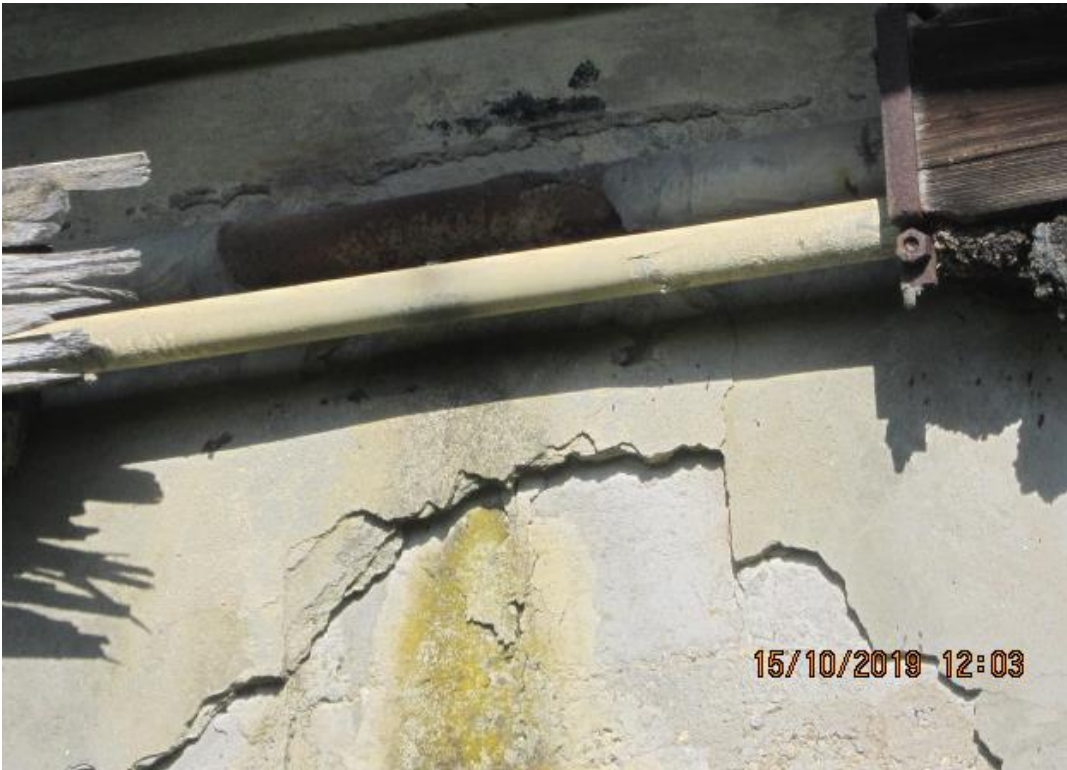
**DISTACCHI RIVESTIMENTO PROT. Eseguito diversi anni addietro**

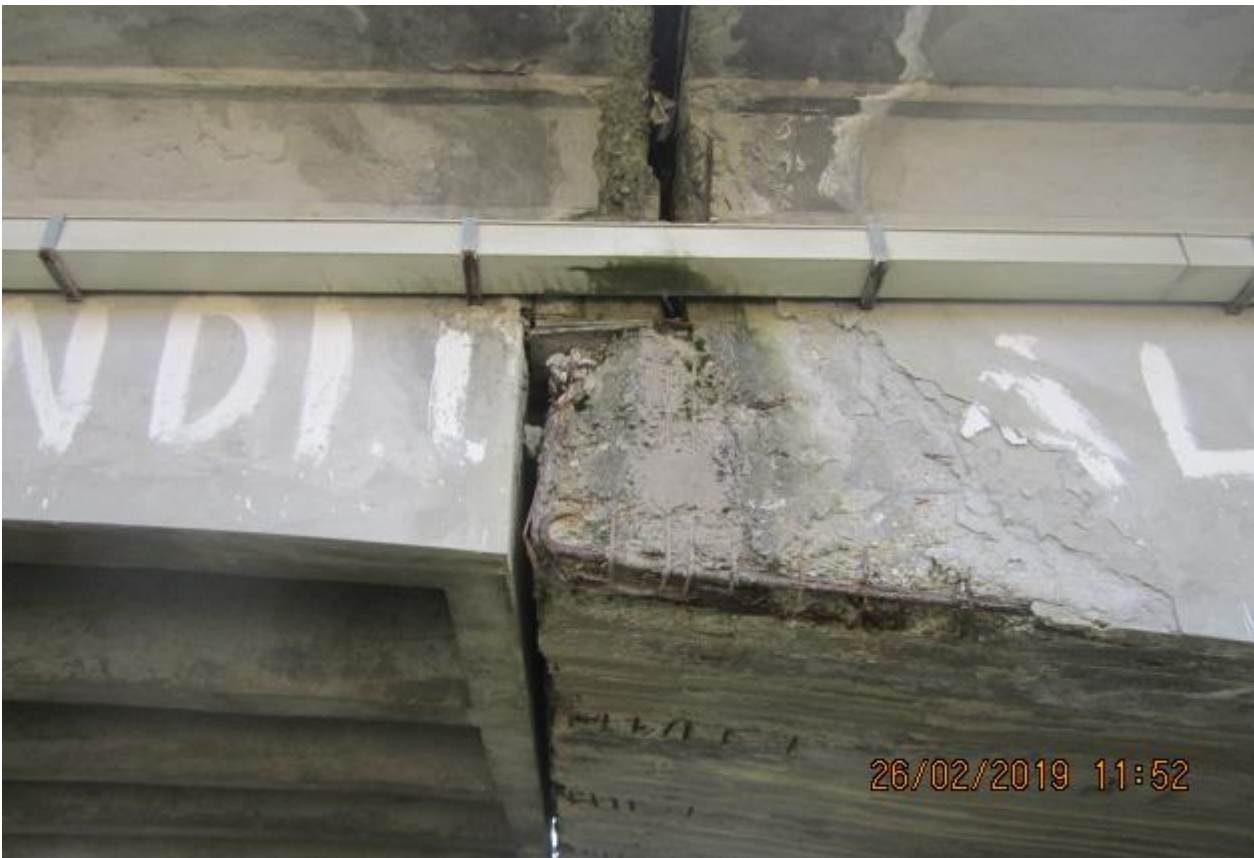
**Degrado gerber**

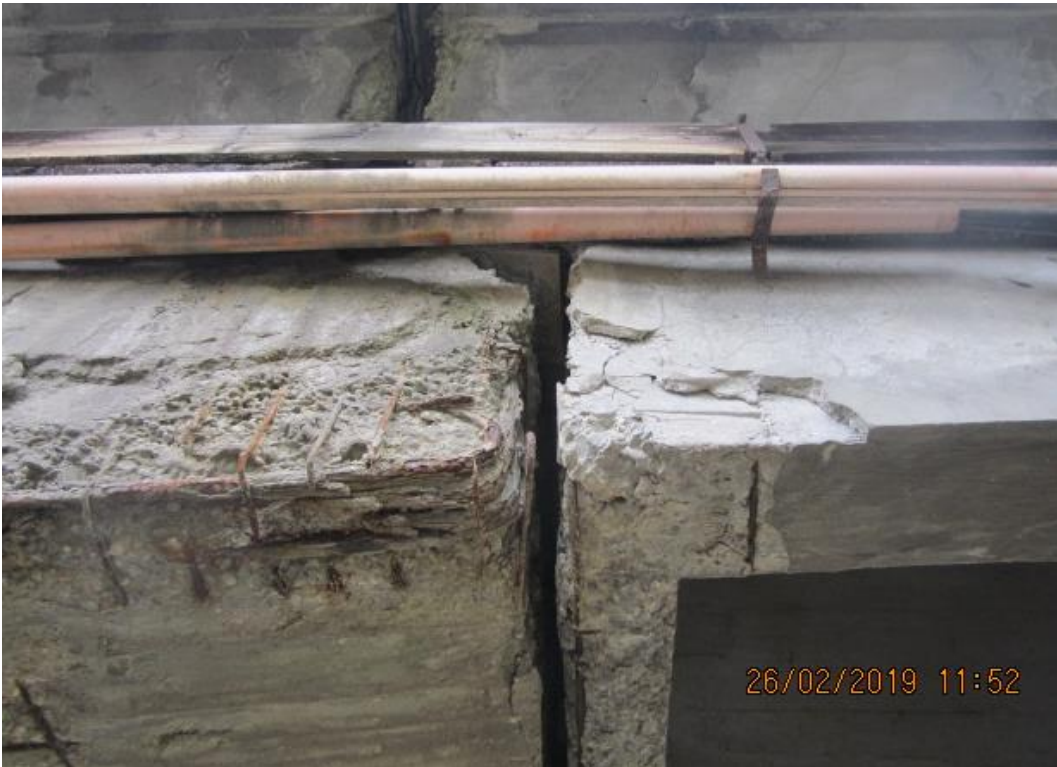
Degrado gerber

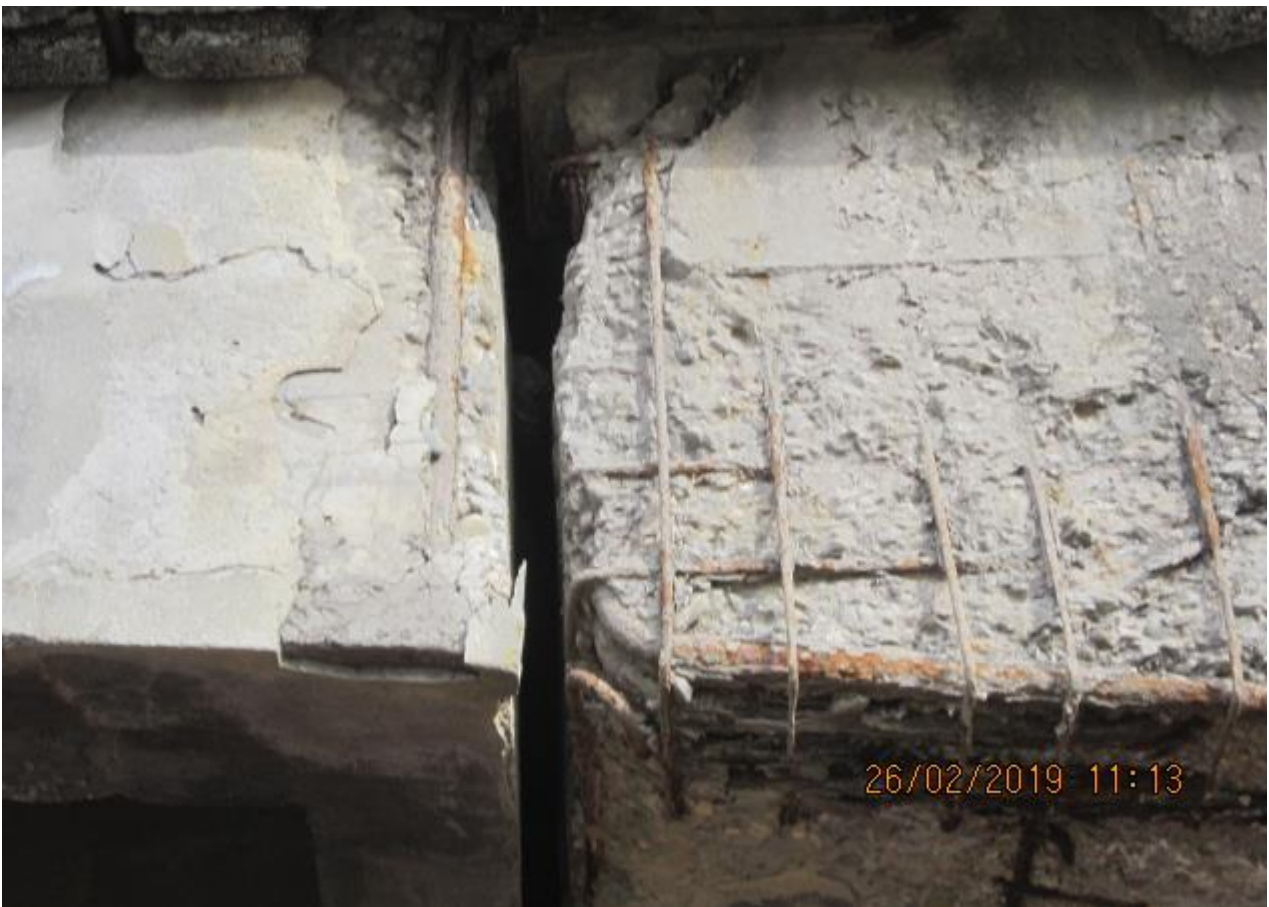
Degrado gerber

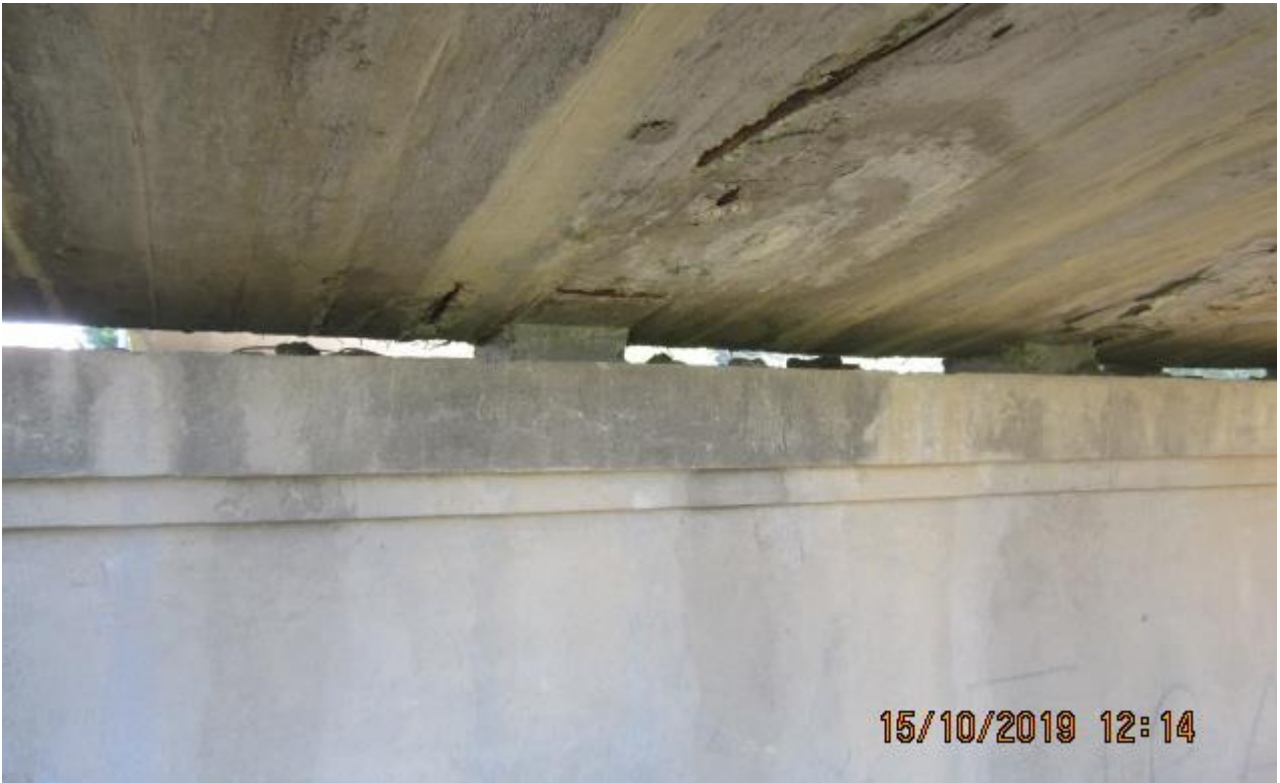
**APPOGGI SU PILA**

**. NON SOSTITUIBILI. SI CONFINERA' SOLO IL CLS PER GARANTIRE LA RESISTENZA AI CARICHI CONC.**

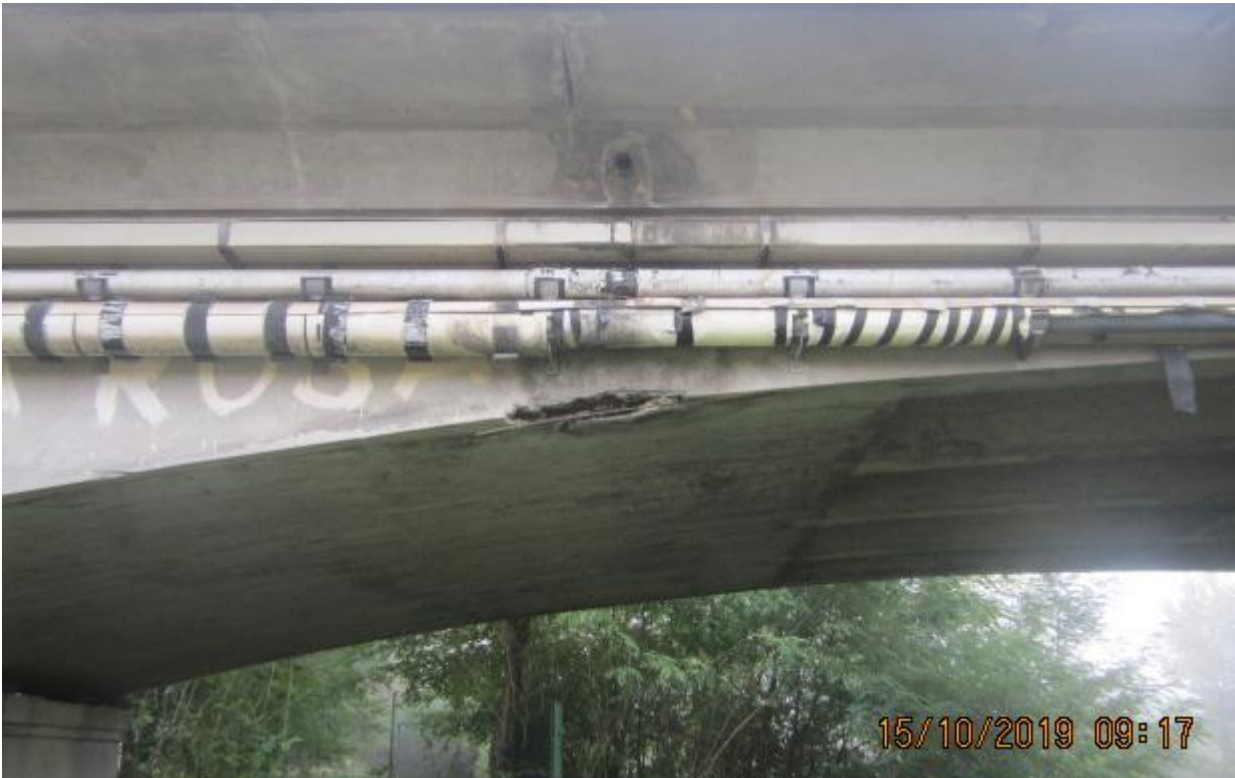
DANNEGGIAMENTO DA PERCOLAMENTI DAI PLUVIALI SENZA PROLUNGA.

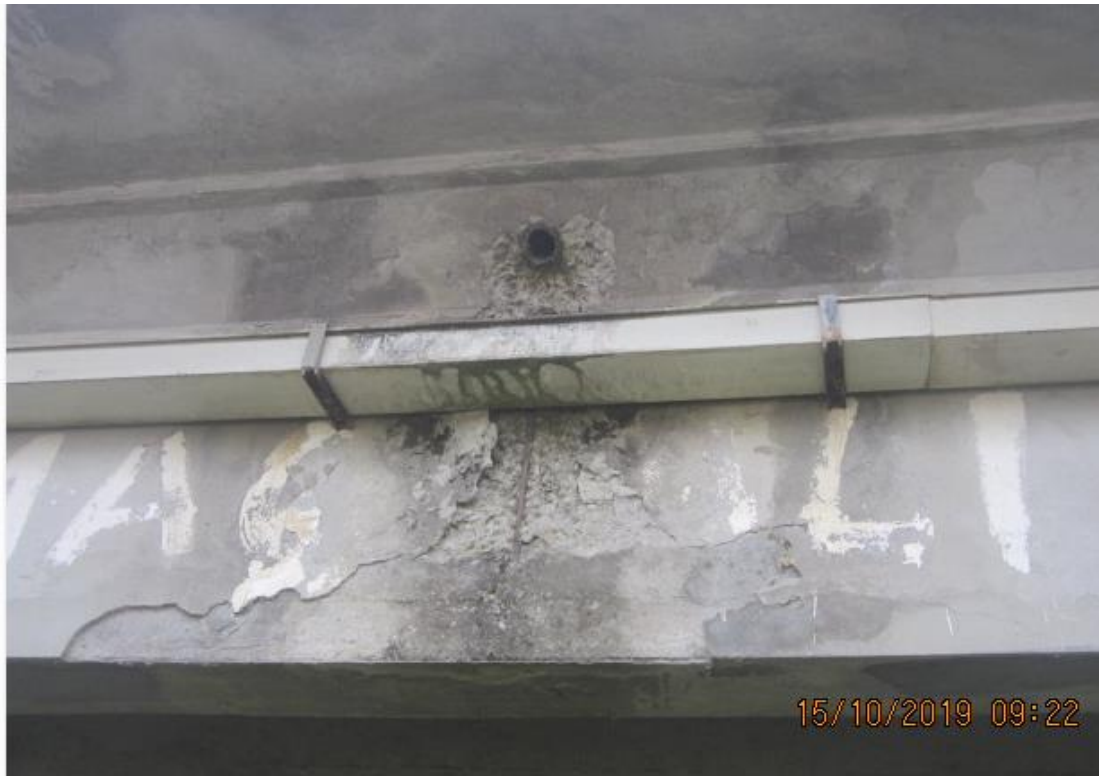
IDEM C.S.

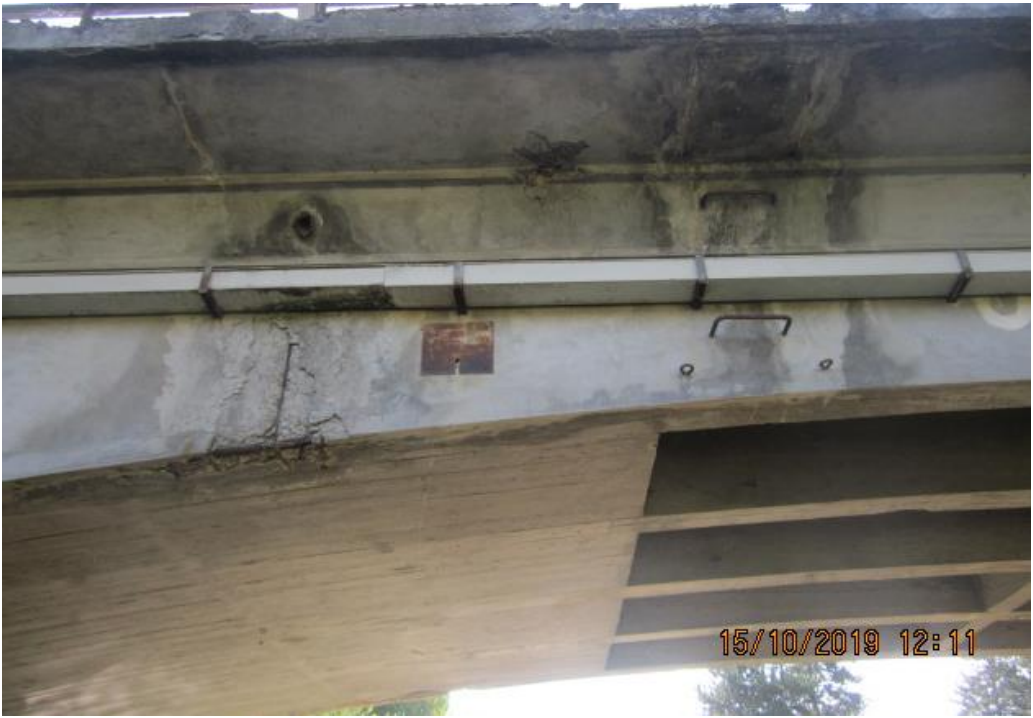
IDEM C.S.

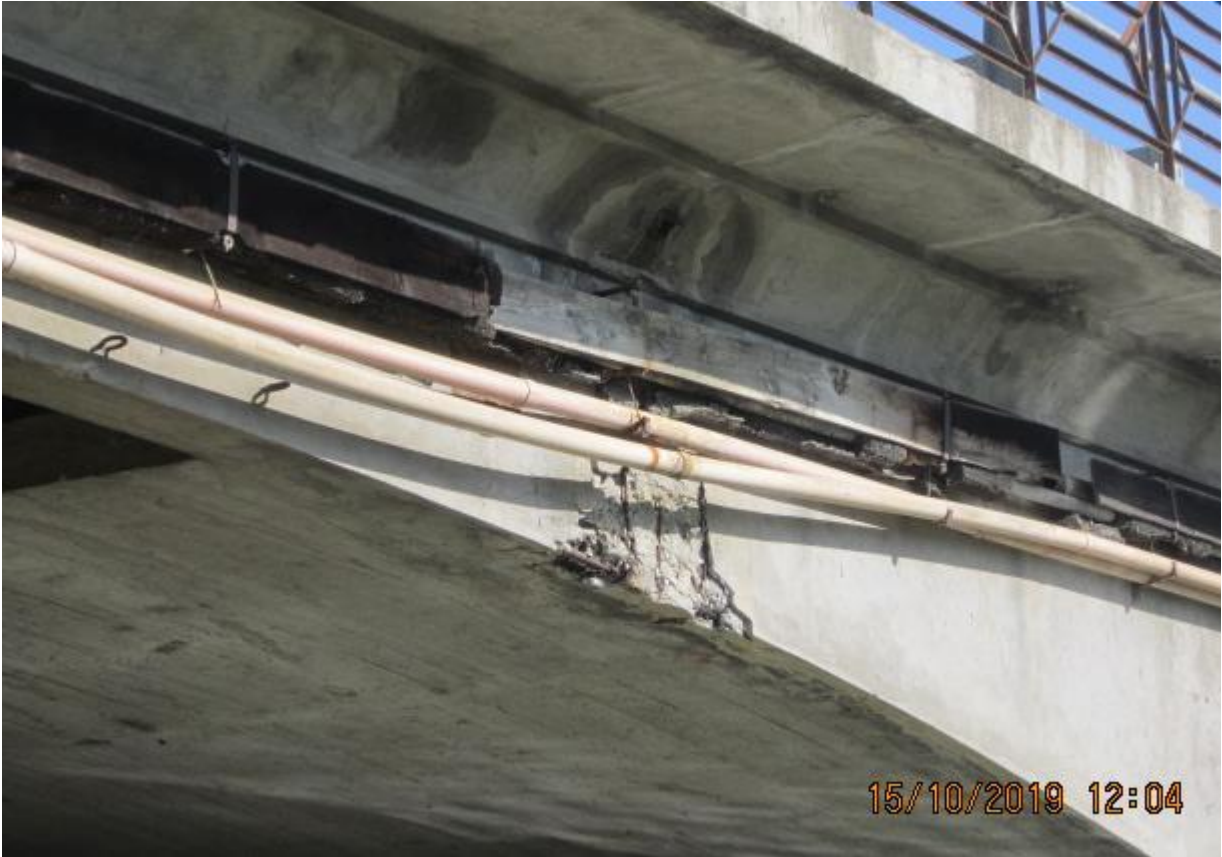
IL PROBLEMA E' GENERALIZZATO
