**D.M. 49/2018 _ INTERVENTO DI ADEGUAMENTO STATICO E
SISMICO DEL PONTE DELLA CHIUSA SUL FIUME SENIO POSTO AL
KM 10+131 DELLA S.P.306R CASOLANA RIOLESE
CUP J73D18000090001**

VALUTAZIONE DELLA SICUREZZA SISMICA

PONTE SUL FIUME SENIO - KM 10+081 S.P. N. 306R "CASOLANA RIOLESE" - COMUNE DI RIOLO TERME (RAVENNA)

REL04 ***SINTESI DEI RISULTATI***

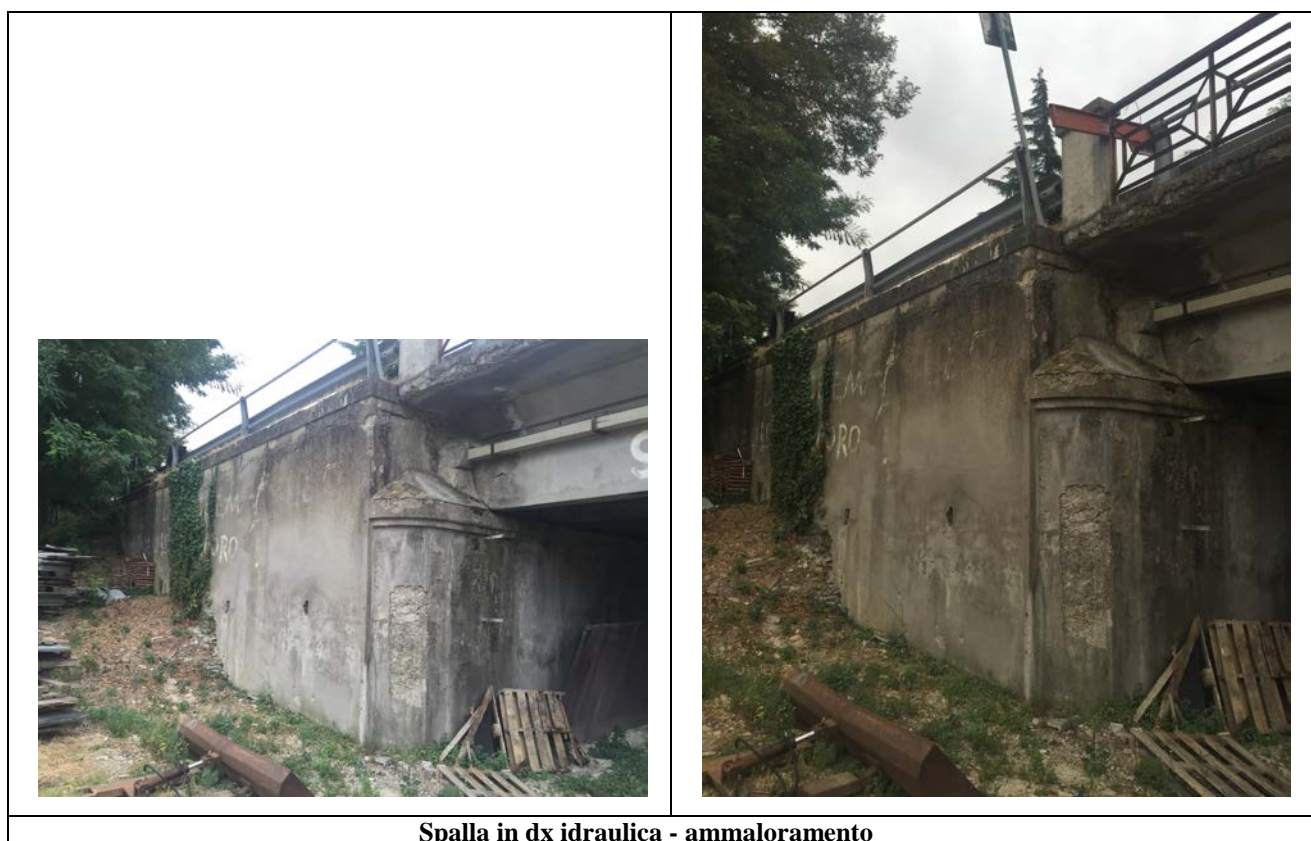
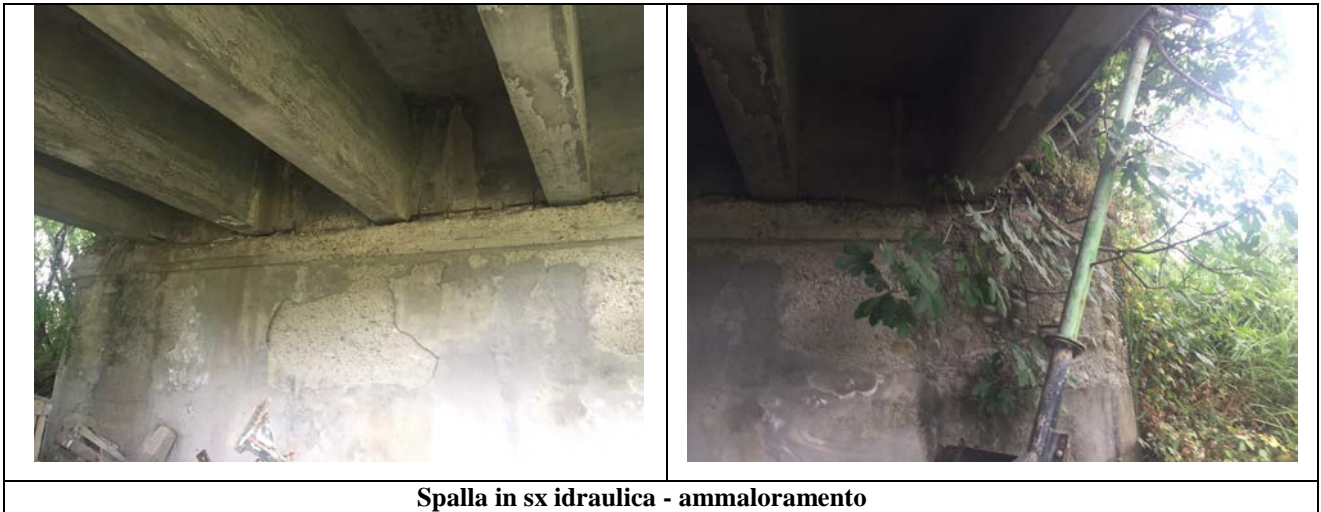
- Ammaloramento/degrado delle spalle del ponte nelle facciate esposte agli agenti atmosferici e ai percolamenti di acque meteoriche (degrado naturale per mancanza o scarsa manutenzione).

1. eliminazione del diffuso stato di degrado delle strutture con ripristino delle superfici in calcestruzzo, reintegro delle armature eventualmente mancanti e inefficienti;
2. ripristino dell'efficienza del sistema di smaltimento delle acque
3. riqualificazione degli appoggi e dei giunti
4. riqualificazione dei parapetti in acciaio
5. realizzazione di un nuovo sistema di ritegni trasversali e longitudinali tali da consentire il corretto comportamento di insieme in occasione di eventi sismici
6. incamiciatura dei fusti delle pile (almeno fino a metà altezza) mediante sottili lastre in c.c.a. progettato per aumentare la resistenza a pressoflessione e taglio degli elementi

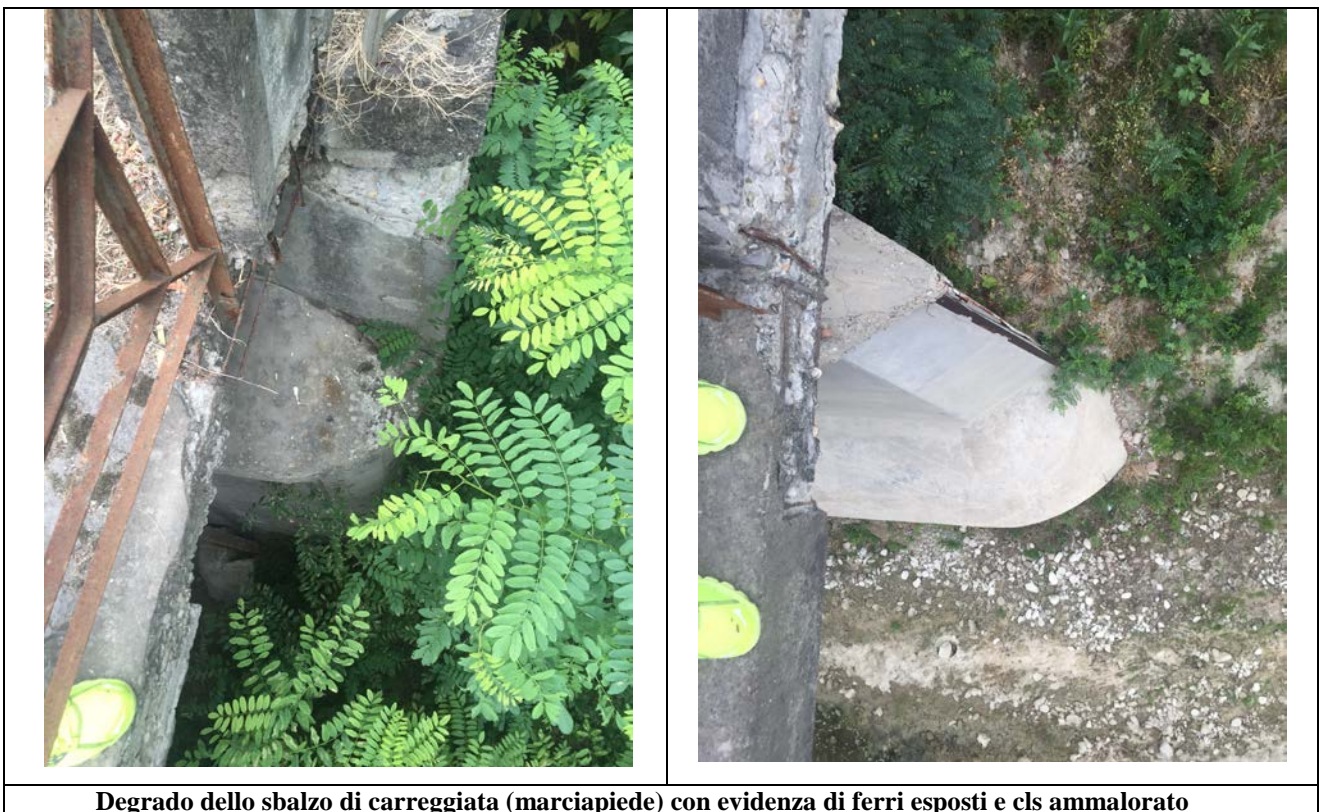
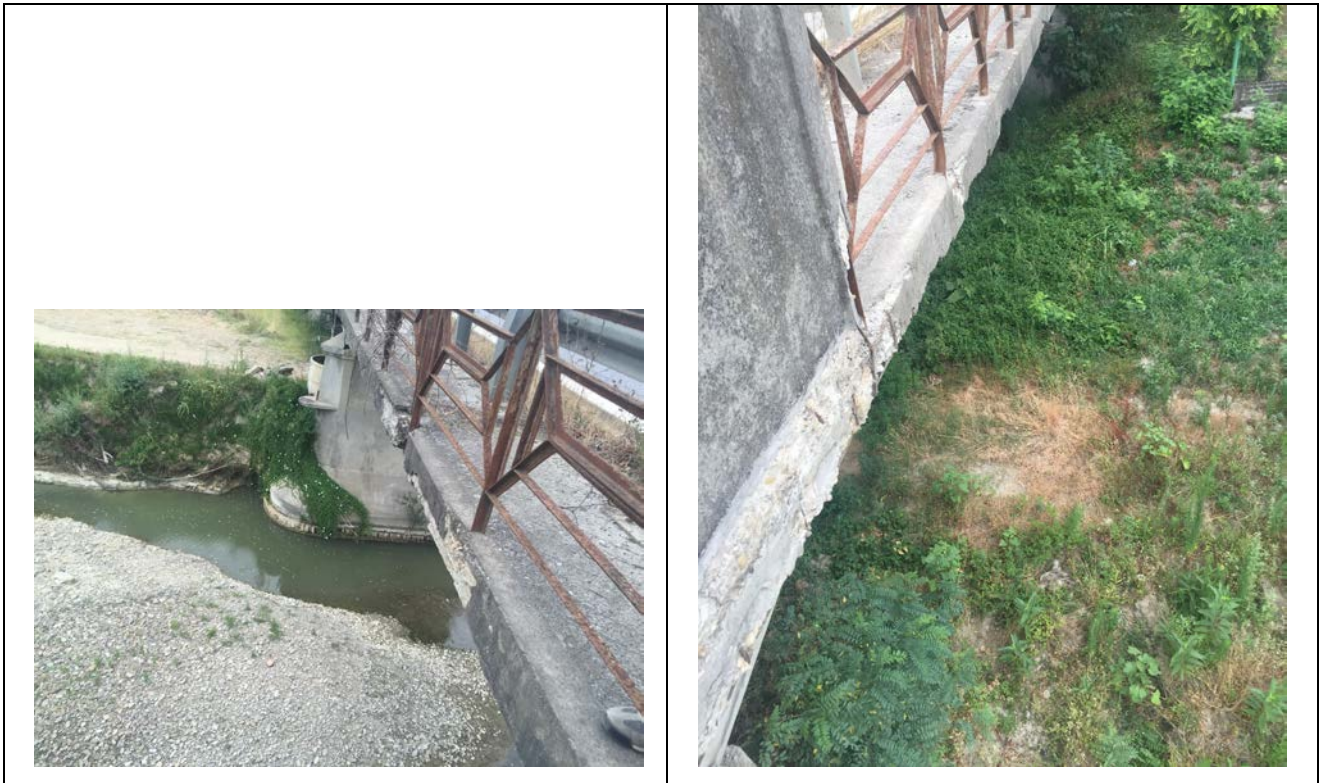
- ammaloramento/degrado degli sbalzi della carreggiata (marciapiede) e nelle travi di impalcato con evidenza di ferri esposti.

Degrado dello sbalzo di carreggiata (marciapiede) con evidenza di ferri esposti e cls ammalorato

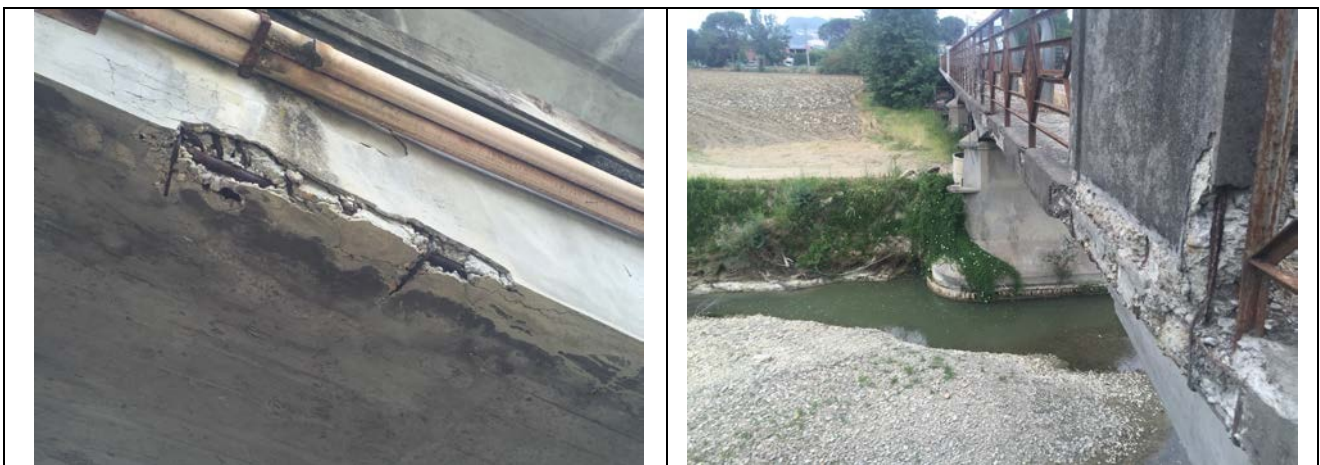
Presenza di ferri di armatura esposti (assenza di copriferro)

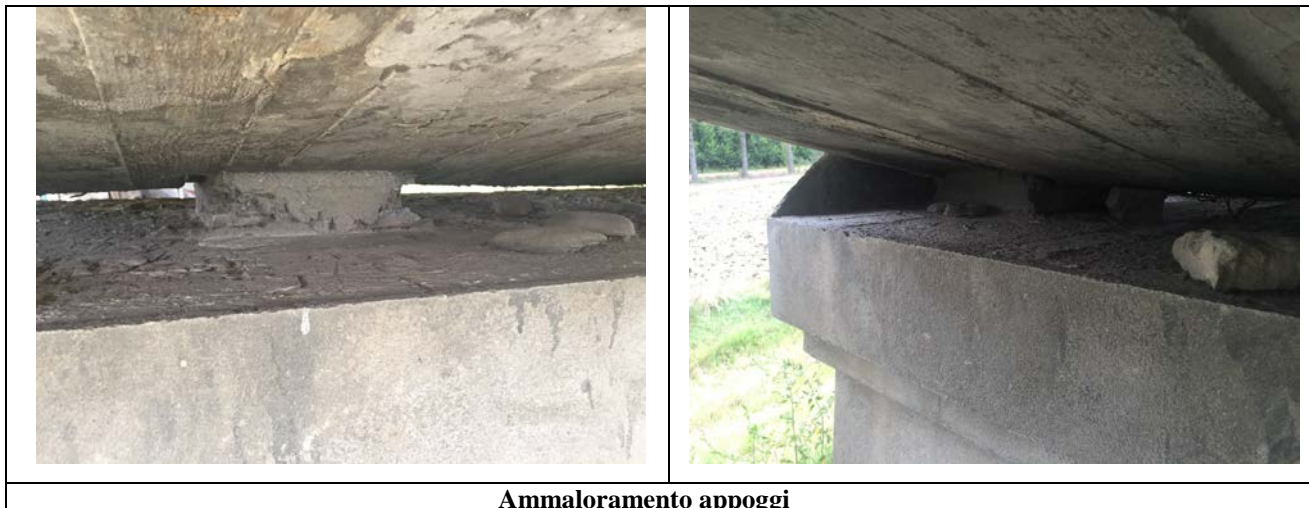
- ammaloramento/degrado degli appoggi delle travi di impalcato sulle spalle.

Ammaloramento appoggi

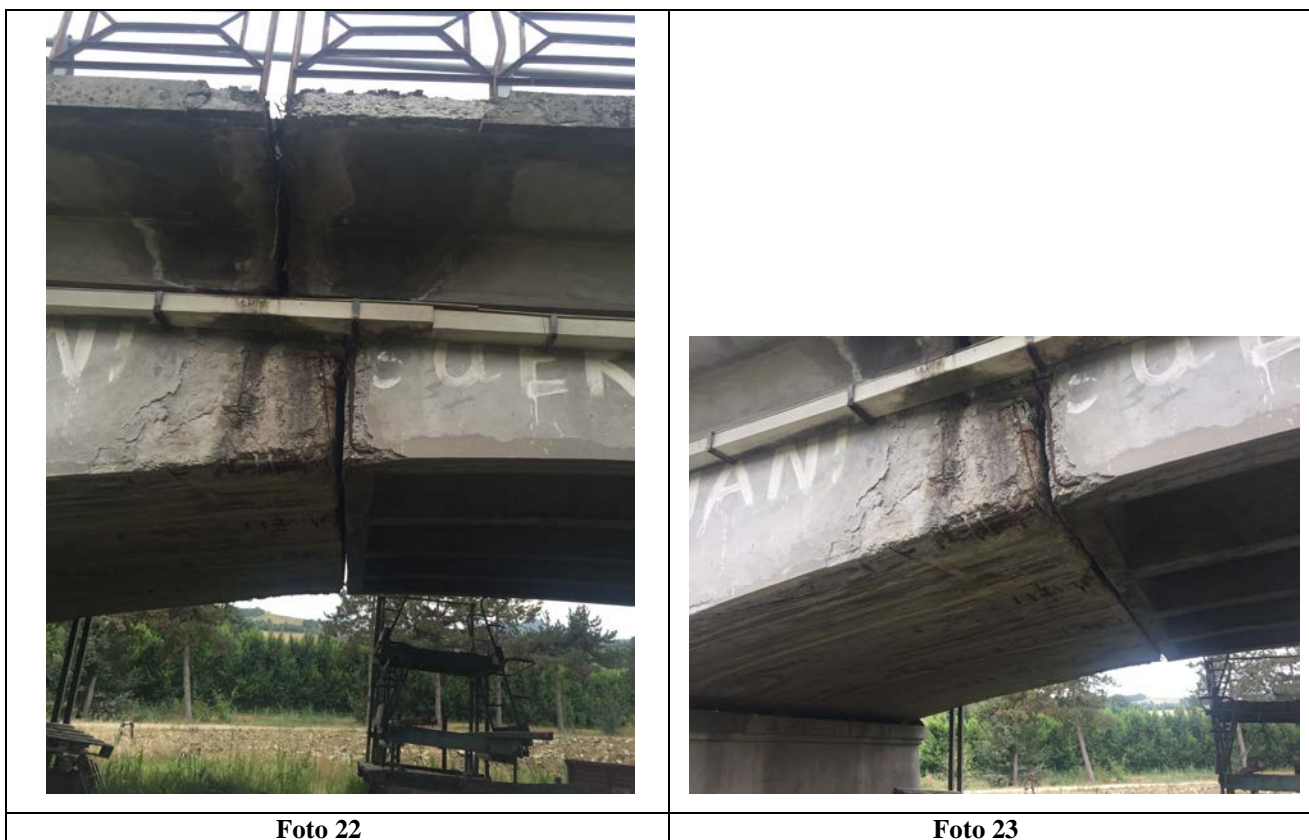
Foto 22

- ammaloramento/degrado degli appoggi tipo selle gerber (tra travi di impalcato)
