## RAZIONALIZZAZIONE E MESSA IN SICUREZZA CON ELIMINAZIONE PUNTI CRITICI LUNGO LA EX S.S. N. 302 BRISIGHELLESE - 2° Lotto CUP J74E05000010003

### INTERVENTO DI CONSOLIDAMENTO DEL MURO

### Relazione geologica e idrologica

***Elaborato 2.A***  
***INTERVENTO DI CONSOLIDAMENTO DEL MURO***  
**Relazione Geologica e Idrogeologica**

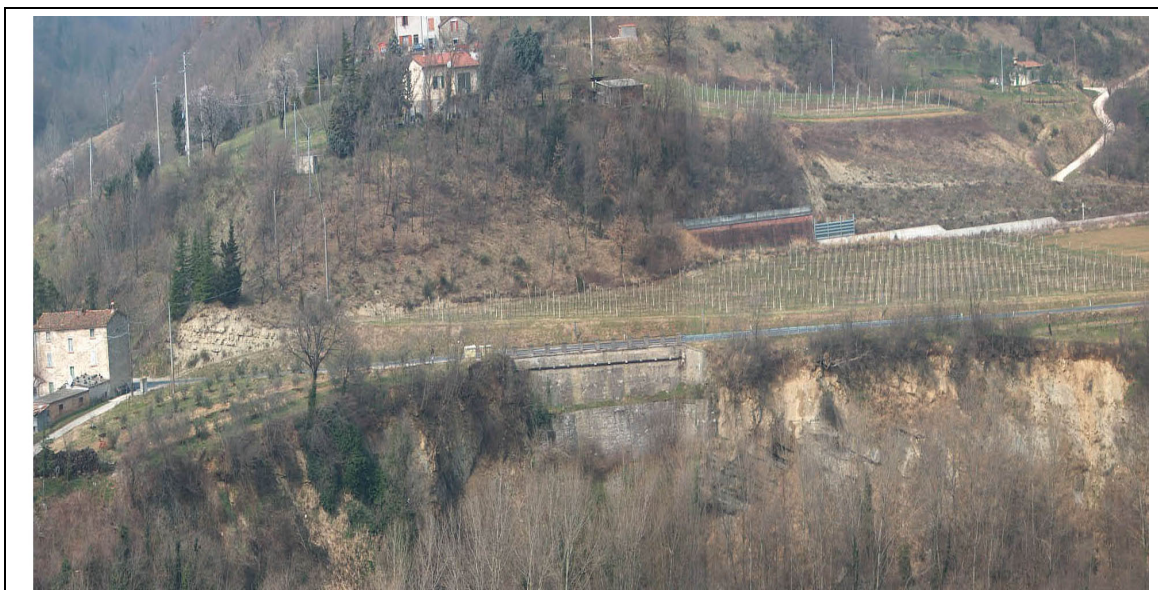
Fotogramma 2.

Muro da consolidare; sulla destra e sulla sinistra del muro è visibile la stratificazione. Al di sopra degli strati alla destra del muro si intuisce l'andamento del sovrascorrimento con vergenza NordEst.

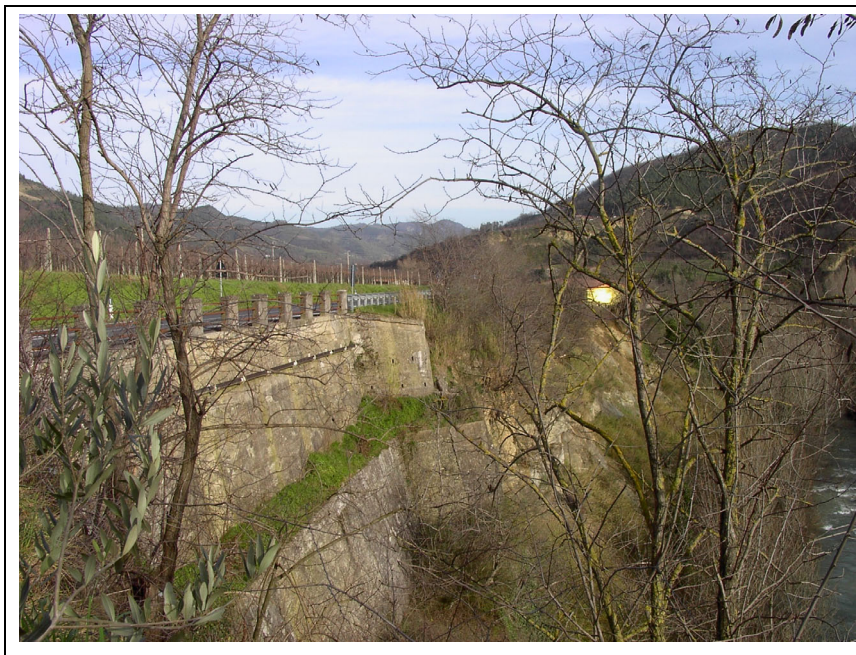
Fotogramma 3.

Vista del muro in oggetto.

La scarpata, impostata sul substrato roccioso marnoso arenaceo fortemente tettonizzato, si estende per circa 25 m sopra l'alveo del Fiume Lamone ed è attualmente sostenuta, per il tratto immediatamente sotto strada, da un muro a 2 gradoni in cemento armato, visibilmente lesionato.

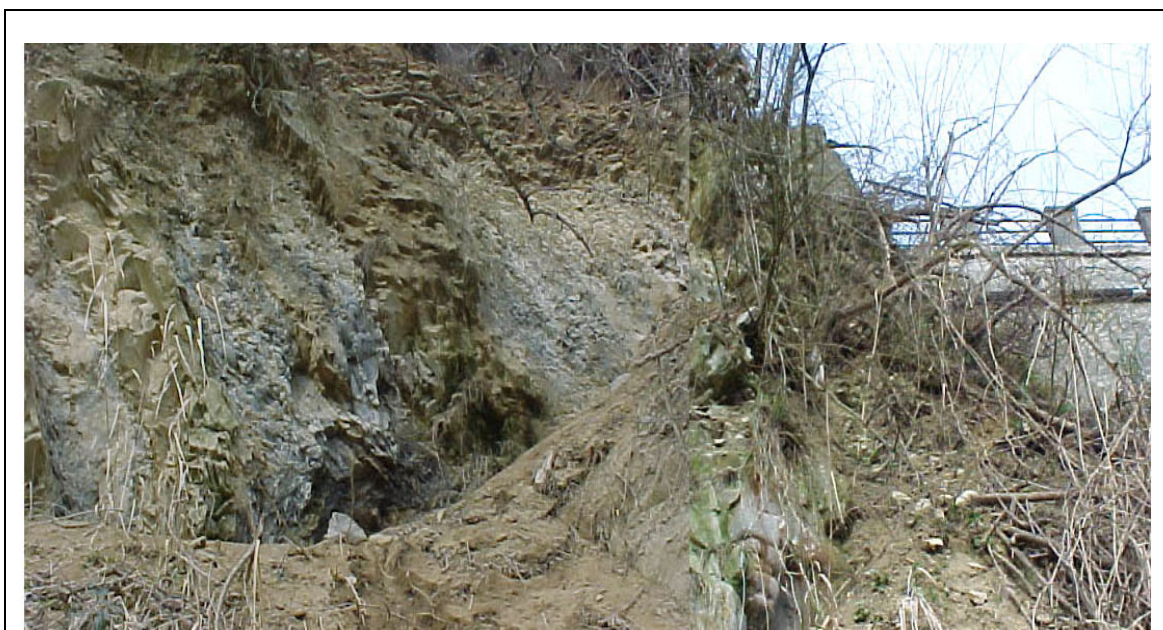
Fotogramma 4.

Strati subverticali ubicati sulla sinistra del muro (direzione Firenze). Verso l'alto si nota il passaggio a depositi alluvionali terrazzati.

L'assetto degli strati in corrispondenza della scarpata in oggetto, assume una giacitura subverticale a causa dell'intensa deformazione tettonica (fotogramma 4).

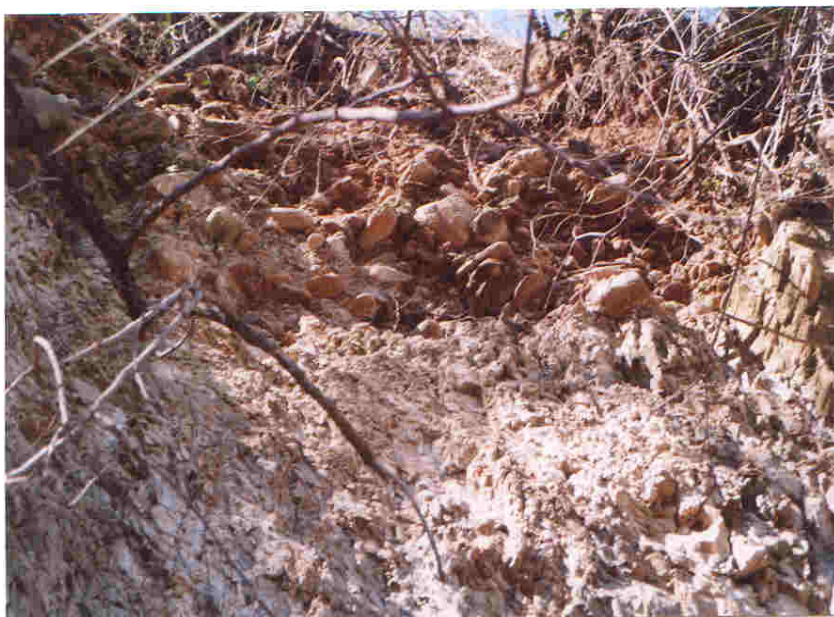
Fotogramma 5.

Particolare, passaggio tra gli strati verticalizzati e e depositi alluvionali terrazzati.

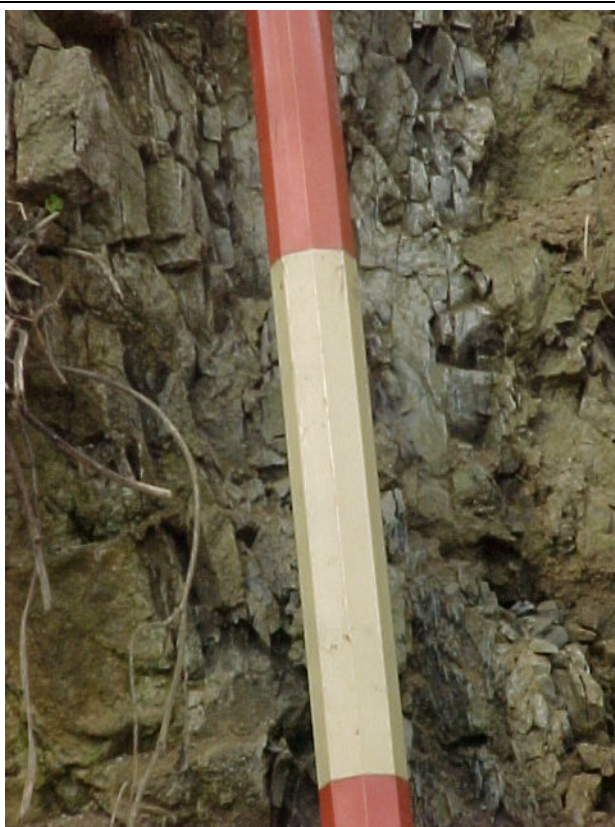
Fotogramma 6.

Particolare degli strati subverticali affioranti a sinistra del muro da consolidare.

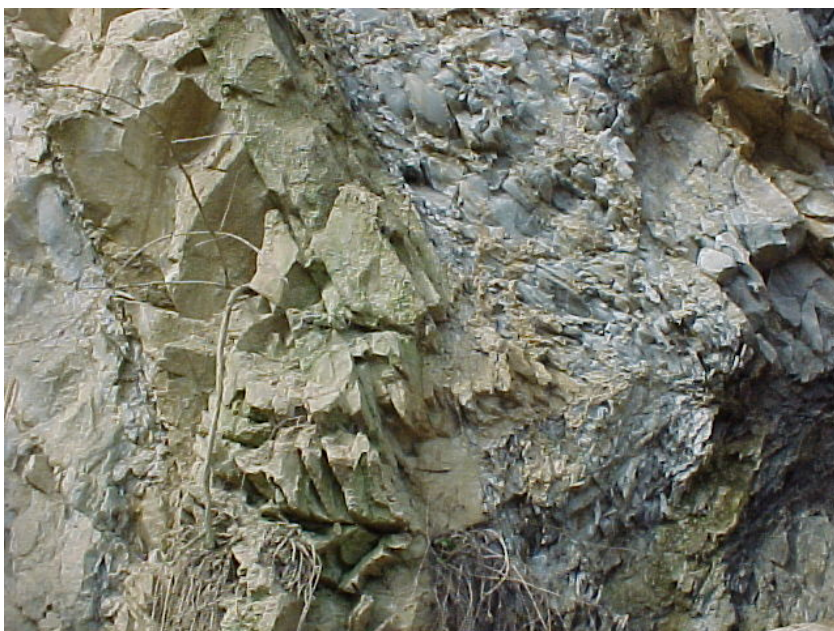
Fotogramma 7.  
Particolare degli strati  
fratturati e caoticizzati  
dalla forte  
tettonizzazione che  
caratterizza l'area.

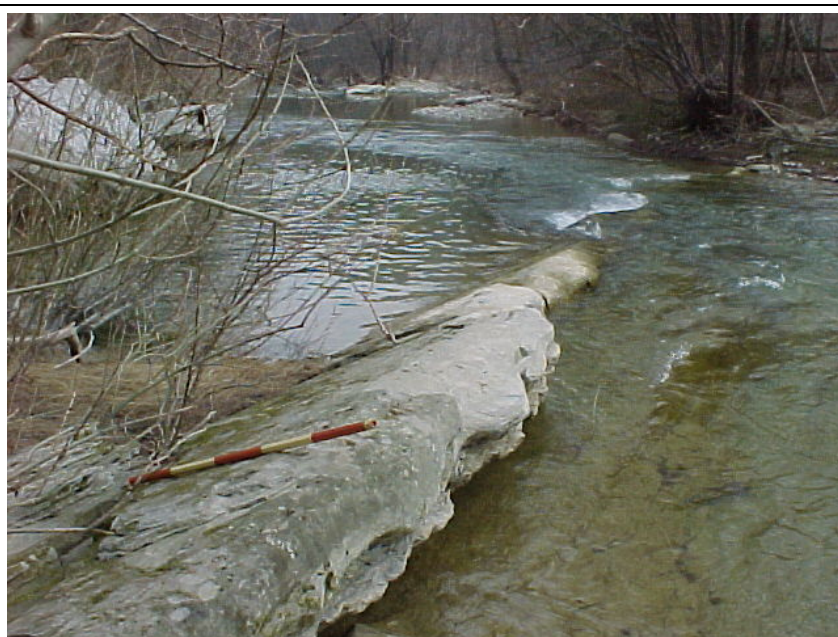
Fotogramma 8.  
Strati arenacei  
immergenti a Nord  
affioranti nel letto del  
Fiume Lamone.

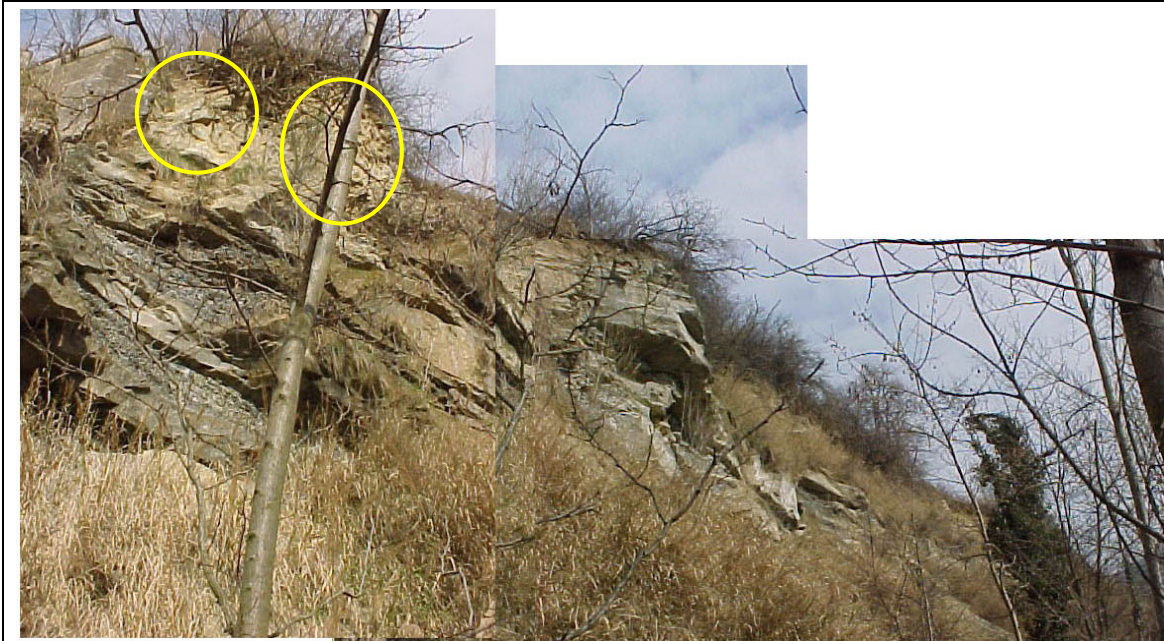
Fotogramma 9.

Stratificazione affiorante sulla destra del muro da consolidare; (direzione Faenza), sono evidenti le uncinature degli strati arenacei sottostanti il piano di scorrimento.

La geometria riscontrata è quella riconducibile al modello della piega-faglia con superficie di taglio a basso angolo e spiccate uncinature che verticalizzano gli strati in spazi di pochi metri (fotogramma 9-10).

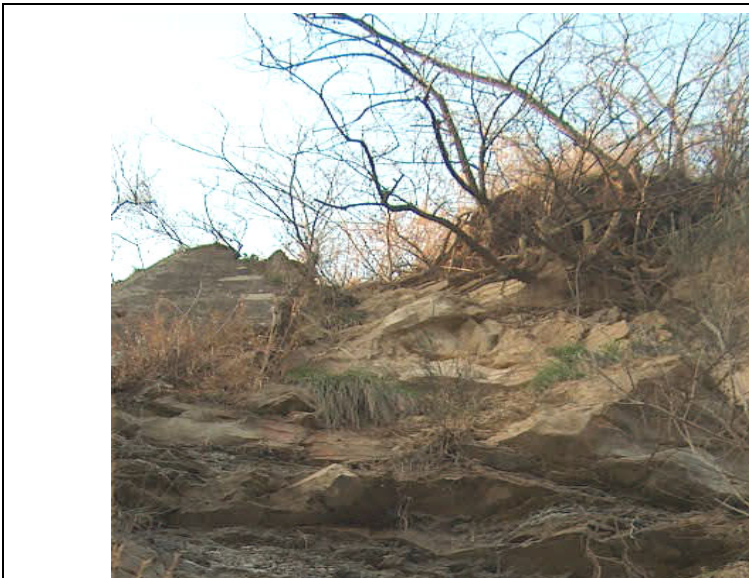
Fotogramma 10.

Particolare del fotogramma precedente, si notano le uncinature degli strati arenacei sottostanti il piano di scorrimento.

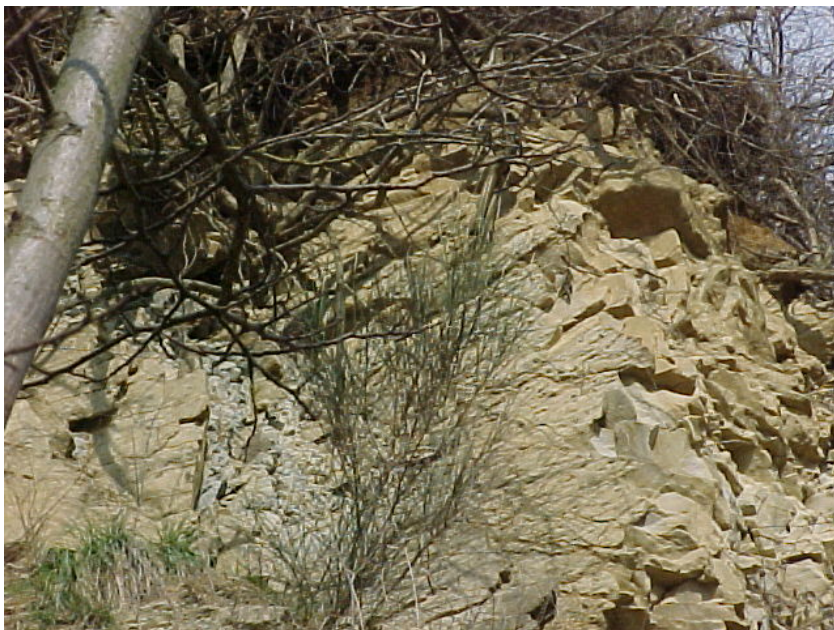
Fotogramma 11.  
Particolare, del fotogramma 8; in primo sovrascorrimento.

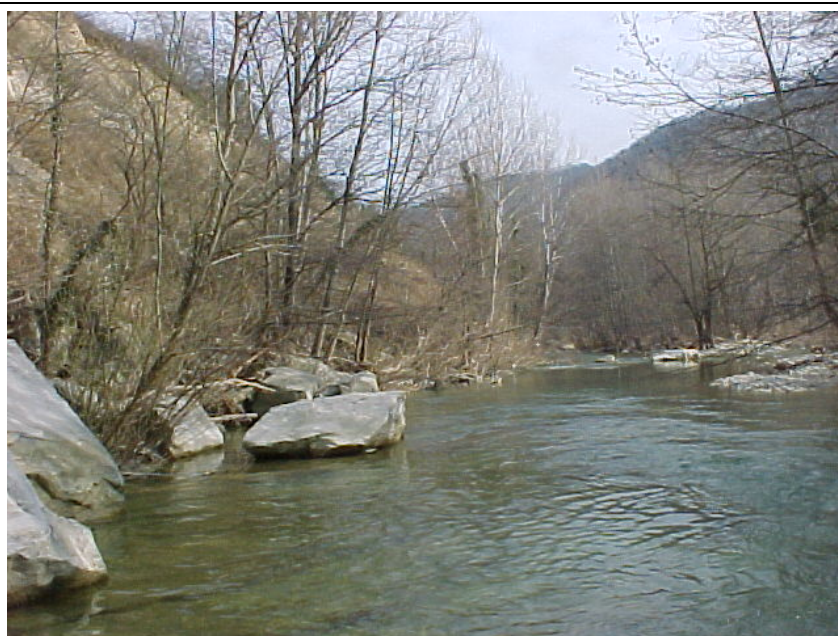
**Fotogramma 13.**

Megabloccchi arenacei crollati in alveo del fiume Lamone dalla sovrastante parete.

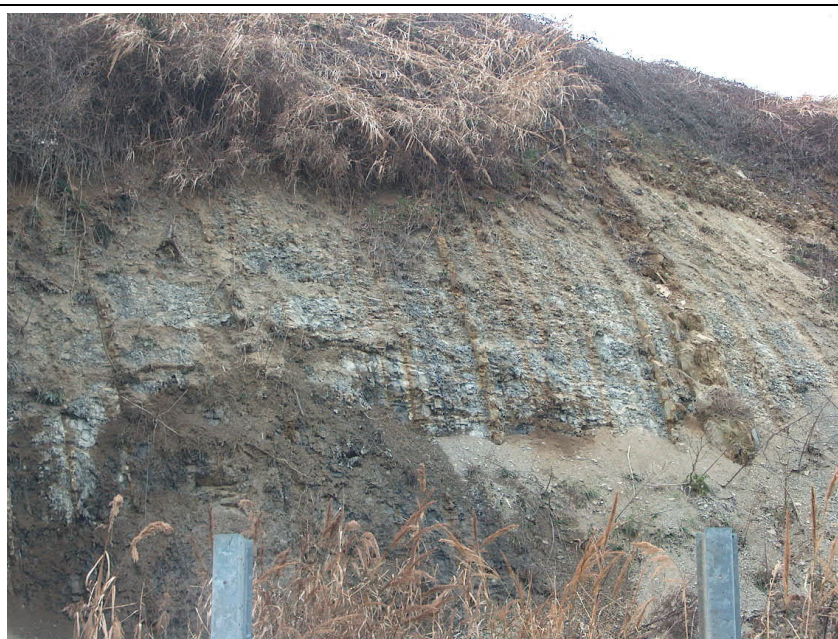
**Foto 14.**

Strati verticali a monte della linea ferroviaria Faenza-Firenze.

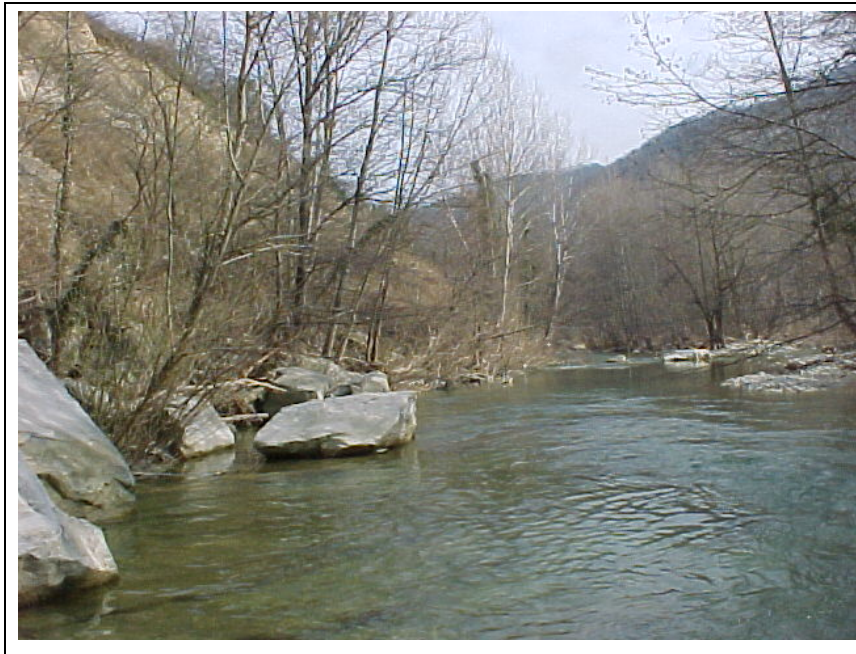
Fotogramma 13.

Megablocchi arenacei crollati in alveo del fiume Lamone dalla sovrastante parete.

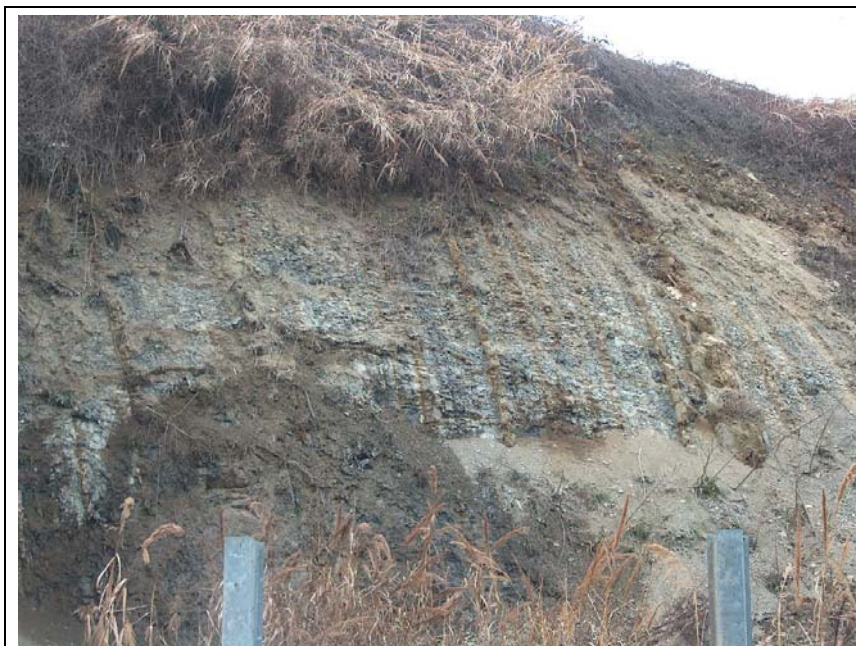
Foto 14.

Strati verticali a monte della linea ferroviaria Faenza-Firenze.
