## RAZIONALIZZAZIONE E MESSA IN SICUREZZA CON ELIMINAZIONE PUNTI CRITICI LUNGO LA EX S.S. N. 302 BRISIGHELLESE - 2° Lotto CUP J74E05000010003

# PROGETTO ESECUTIVO

**RETTIFICA STRADALE TRATTO S.P. N. 302**

**Relazione geologica e idrologica**

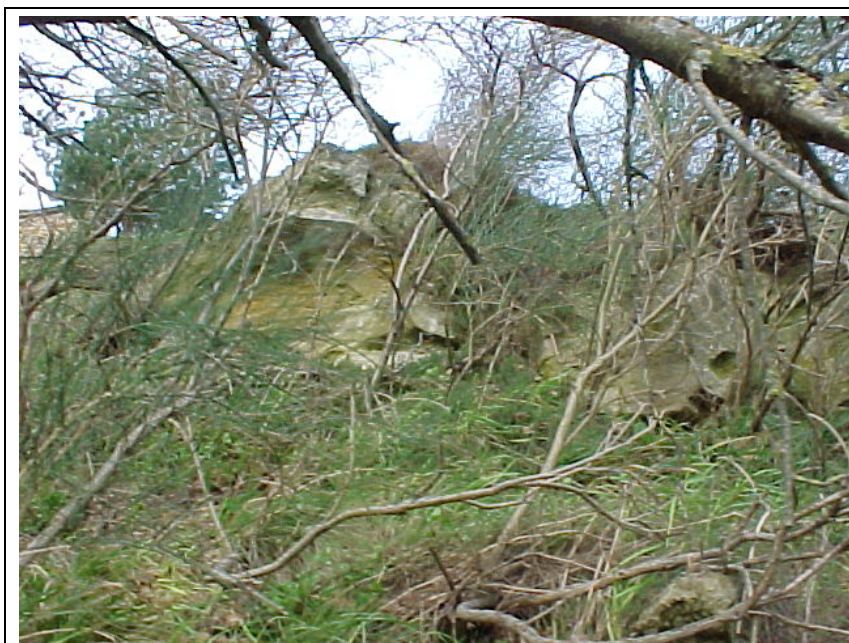
Fotogramma 6.  
Blocchi arenacei  
affioranti sotto Cà di  
Co.

I sedimenti superficiali riscontrati nell'area in oggetto, la cui geometria e litologia sono state esaminate attraverso l'esecuzione di pozzetti stratigrafici, possono essere classificati come depositi detritici pedemontani; al loro interno, si ritrovano ciottoli arrotondati, ricollegabili ai livelli basali ghiaiosi del sovrastante terrazzo alluvionale di "Cà di Co", frammenti litoidi a spigoli vivi ed anche massi arenitici provenienti dal passato disfacimento del substrato roccioso sub-affiorante immediatamente sotto Cà di Co. Tutti questi clasti sono immersi in una matrice sabbiosa e limoso argillosa.

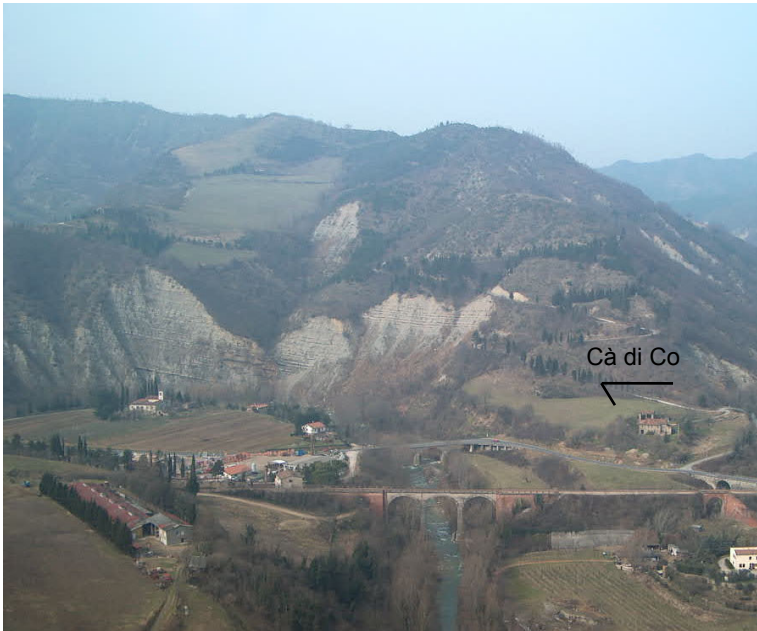
**Fotogramma 7.**  
Vista panoramica dell'affioramento siutato a monte della zona di retifica stradale.

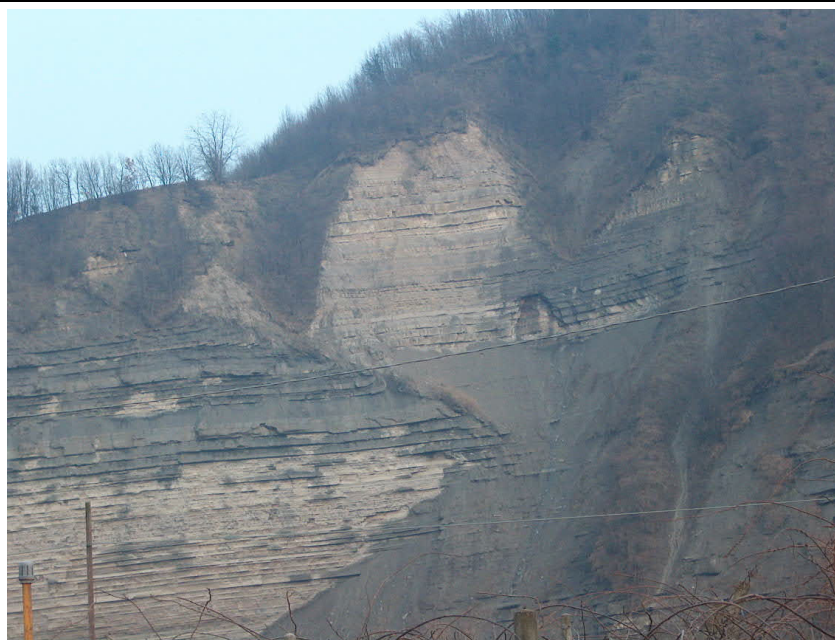
**Fotogramma 8.**  
Particolare della parete precedente , si nota una dislocazione dovuta ad una faglia, probabilmente connessa al sovrascorrimento principale.

L'affioramento posto immediatamente a nord del sito, in destra idraulica del Rio Purocielo (vedi carta geologica allegata), è costituito da una grande parete rocciosa alla cui sommità si riconosce perfettamente la presenza di una faglia inversa a basso angolo; si tratta di un piccolo sovrascorrimento.

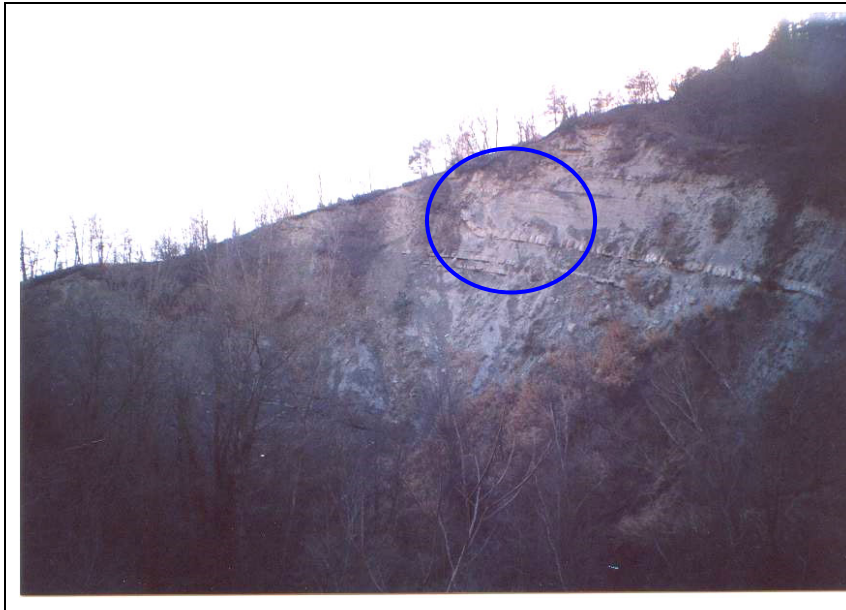
**Fotogramma 9.**

Vista di un affioramento interessato nella parte sommitale da un sovrascorrimento, intuibile dalle uncinature degli strati arenacei.

Questo cinematismo è evidenziato dalla presenza di una vistosa uncinatura di strati arenacei del "foot wall" (porzione inferiore della struttura piega-faglia).

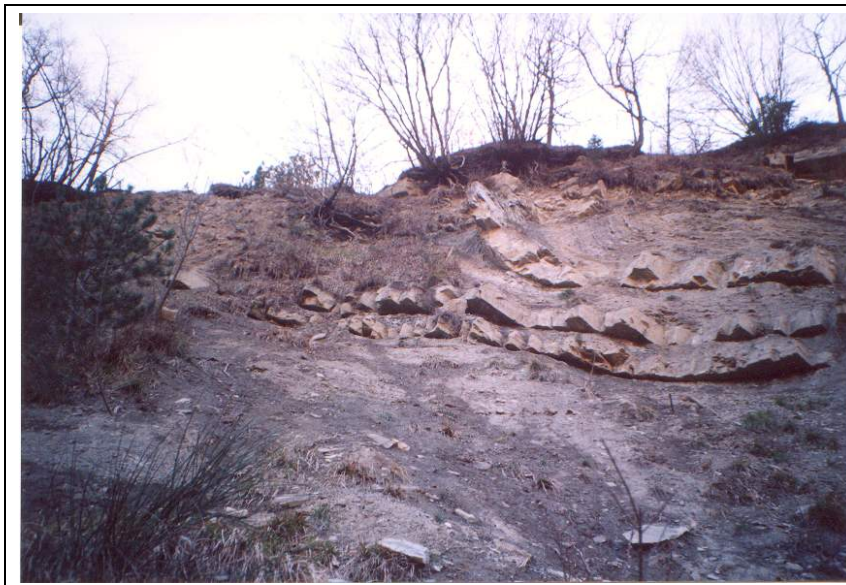
**Fotogramma 10.**

Particolare del fotogramma precedente, si notano le uncinature degli strati arenacei sottostanti il piano di scorrimento.

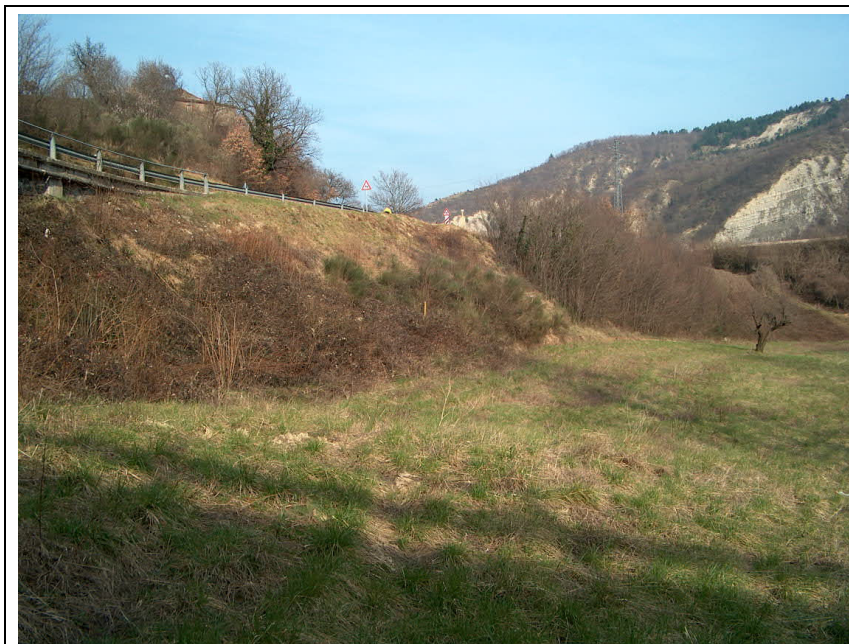
Fotogramma 11.  
Terrazzo del Fiume  
Lamone sottostante il  
tratto stradale  
interessato da rettifica.
