**D.M. 49/2018 _ INTERVENTO DI ADEGUAMENTO STATICO E
SISMICO DEL PONTE DELLA CHIUSA SUL FIUME SENIO POSTO AL
KM 10+131 DELLA S.P.306R CASOLANA RIOLESE
CUP J73D18000090001**

VERIFICA DI TRANSITABILITA'

Relazione finale di interpretazione del monitoraggio

**RAPPORTO DI PROVA n° 19CS3554**

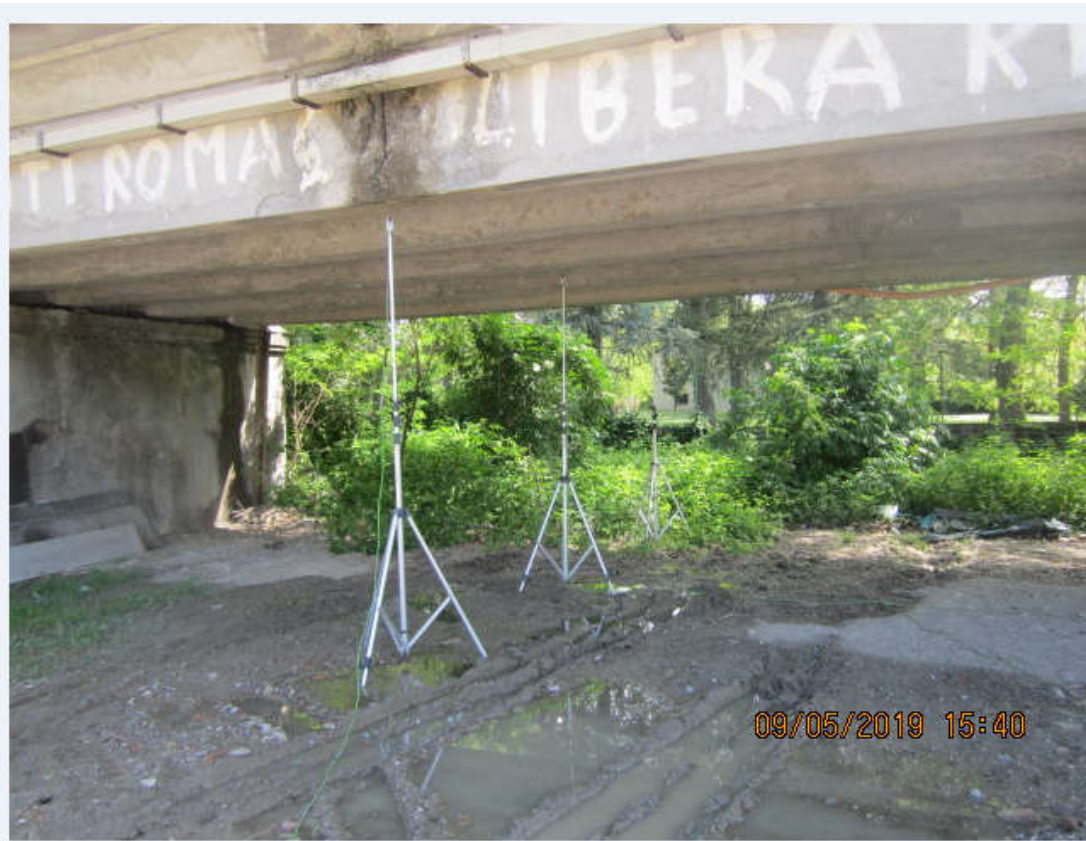
FESSURIMETRO

A) poiche' le verifiche indicavano, in base ai dati di archivio sulla geometria ed armatura delle travi, la possibilita' di fessurazione delle travi particolarmente nelle campate esistenti tra le spalle e la seggiola gerber adiacente, visto anche il breve lasso di tempo a disposizione prima del passaggio del trasporto eccezionale , si e' ritenuto opportuno applicare dei semplici strumenti del

tipom 'fessurimetro' . (si precisa che attualmente non erano state notate 'fessure' da Momento flettente :comunque ,in caso di fessurazione residua lo strumento ne avrebbe lasciato traccia).

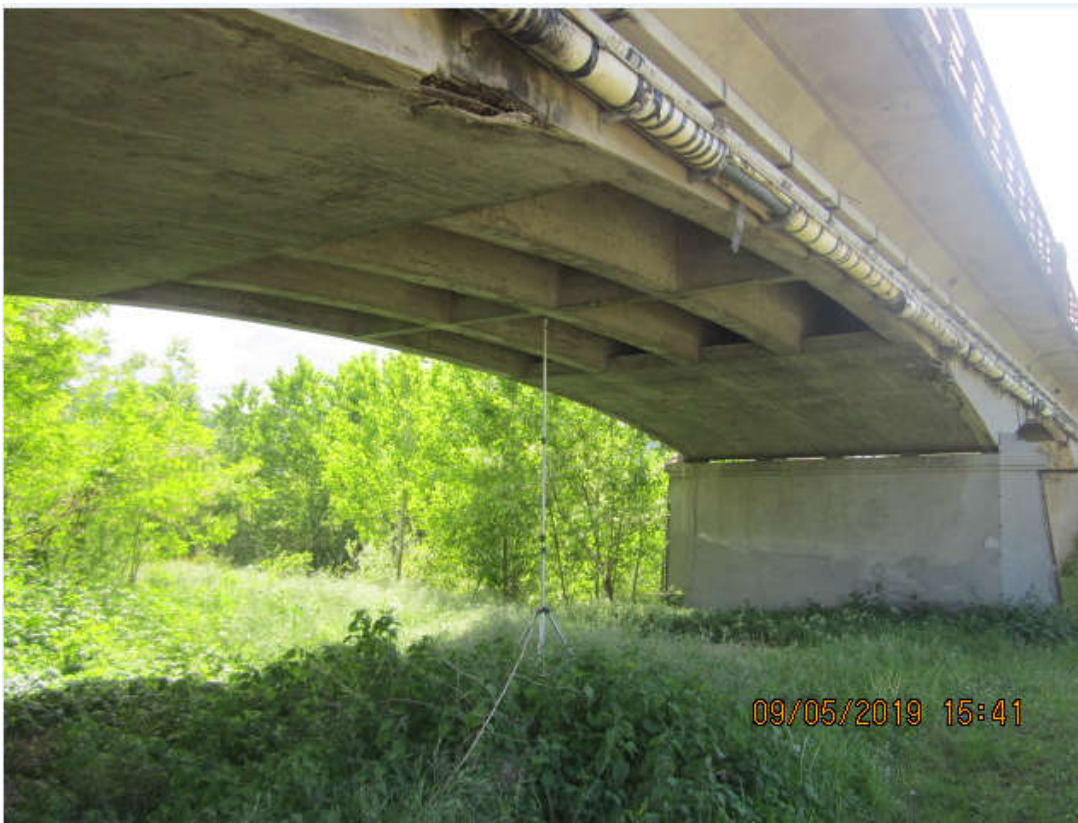
Trasduttori di spostamento nella 1.a campata lato Riolo T

- in mezzeria della 1.a campata lato Riolo Terme
su tre travi
le due travi di bordo e quella centrale
(al fine di verificare eventuali disuniformita' di comportamento delle travi dovuta al transito dei mezzi in posizione non perfettamente centrata)

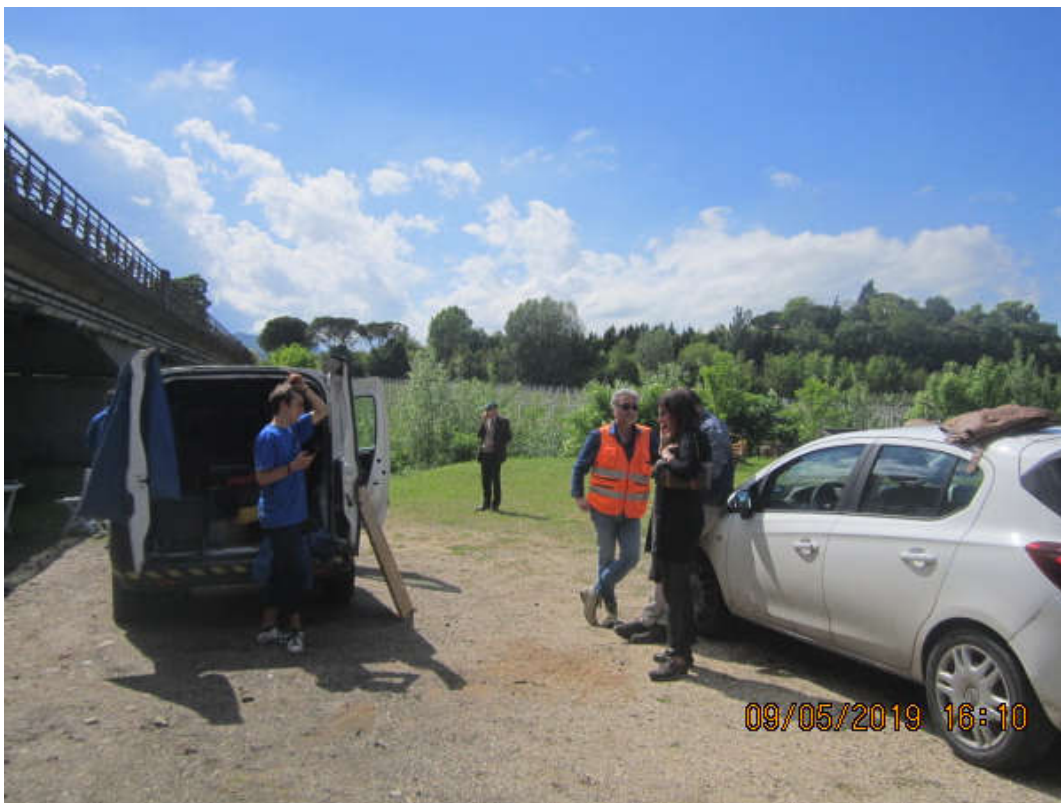
Centralina acquisizione ed elaborazione dati

- Posizionamento di fessurimetri da apporre in punti (raggiungibili dal basso) ove è probabile il formarsi di fessure (in base ai calcoli preventivi);
- utilizzo di trasduttori di tipo potenziometrico per la misura degli spostamenti dotati di sistema di acquisizione dati da campo "T TEST K12" per prove di carico, integrato con un PC, per l'acquisizione, la visualizzazione e la registrazione in tempo reale degli spostamenti delle campate in prova. (Il sistema registra con frequenza di 1 Hz - 1 acquisizione al secondo). La posizione di tali trasduttori e' stata la seguente:

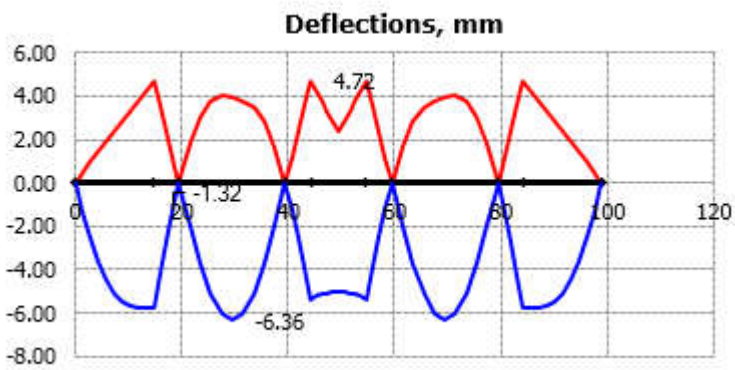
TE Paver 5 assi (DINI).- **teorico**

Transito TE a 5 assi +5,15... +6,36

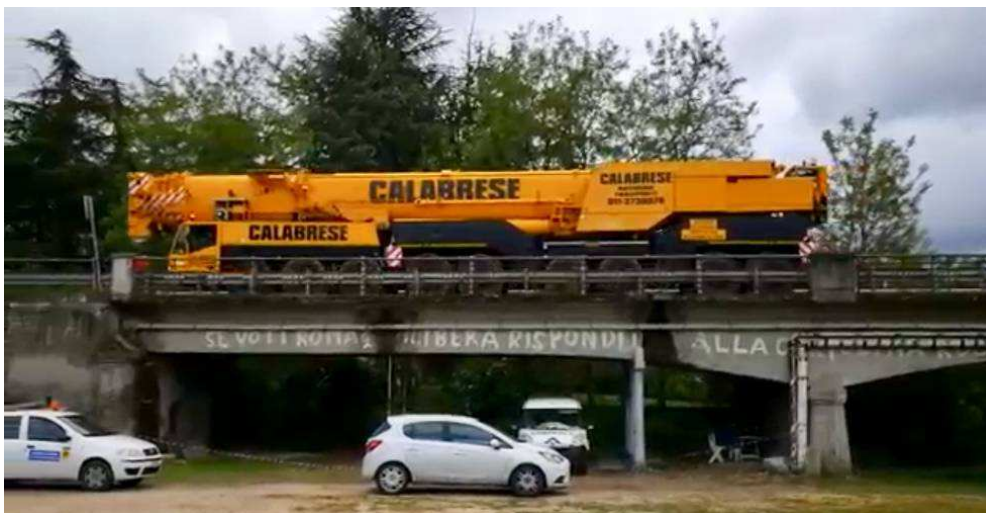
Fotografia del passaggio dell'autogrù in direzione Riolo Terme, sulla campata compresa tra Spalla Riolo Terme e Pila 1.

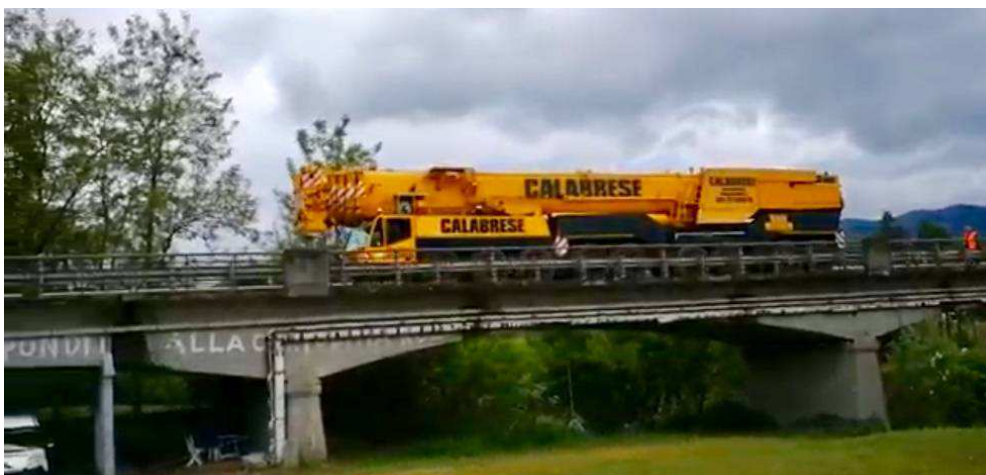
Fotografia del passaggio dell'autogrù in direzione Riolo Terme, sulla campata compresa tra Pila 1 e Pila 2.
