**D.M. 49/2018 _ INTERVENTO DI ADEGUAMENTO STATICO E
SISMICO DEL PONTE DELLA CHIUSA SUL FIUME SENIO POSTO AL
KM 10+131 DELLA S.P.306R CASOLANA RIOLESE
CUP J73D18000090001**

PROGETTO ESECUTIVO

**ILLUSTRAZIONE SINTETICA DEGLI ELEMENTI
ESSENZIALI DEL PROGETTO STRUTTURALE**

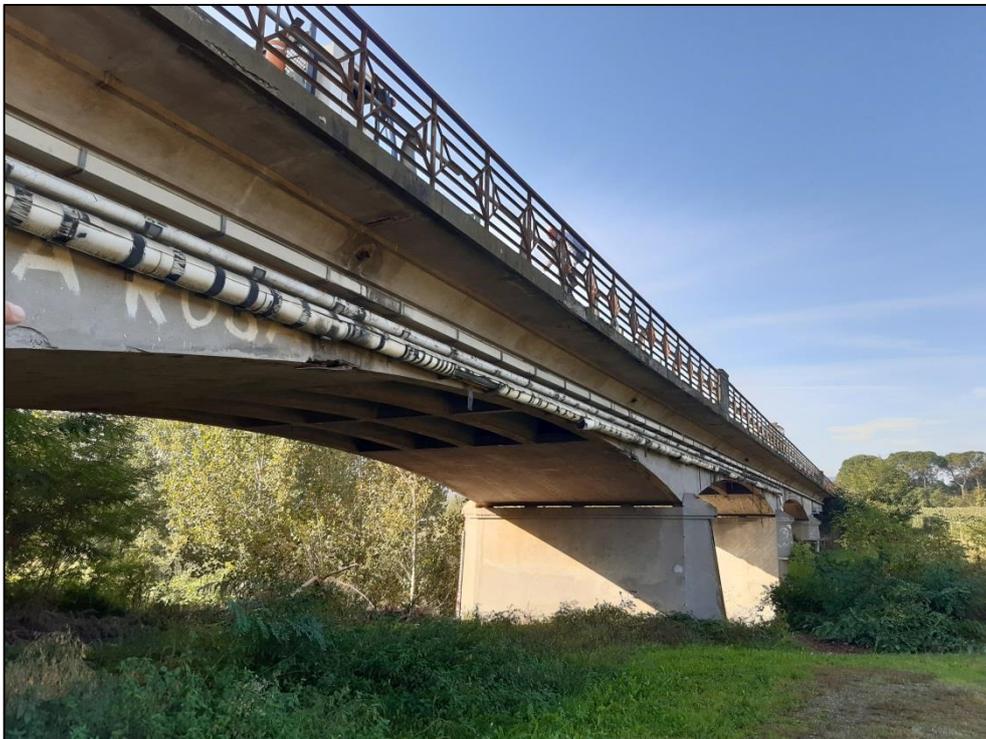
3. Vista laterale dell'impalcato del Ponte della Chiusa

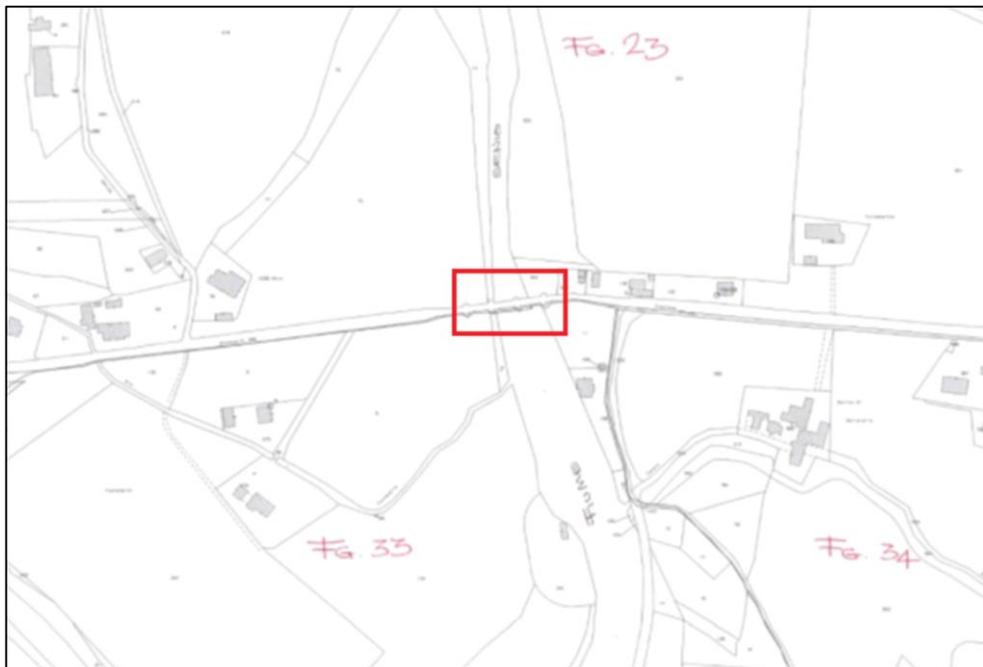
4. Inquadramento catastale del Ponte della Chiusa

Il Ponte della Chiusa insiste sui seguenti elaborati catastali del Catasto dei Fabbricati del Comune di Riolo Terme:

Foglio n° 23 , Mappali 74-75-324-325, Foglio n° 33 , Mappali 6-7-11

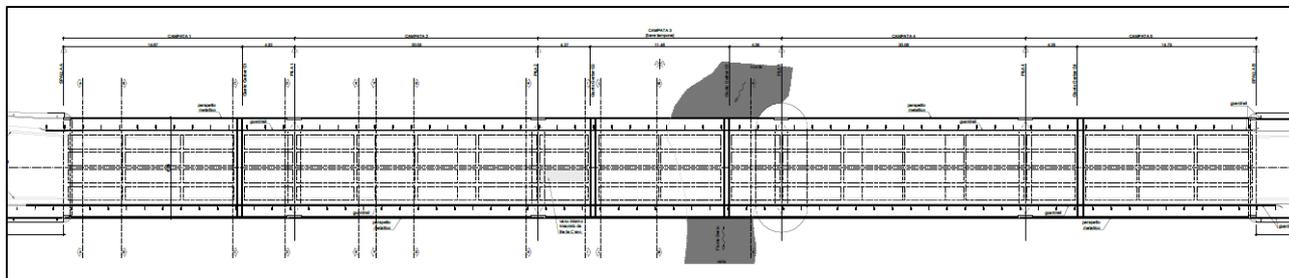
6. Pianta dell'impalcato

Il ponte in oggetto, ad asse longitudinale rettilineo, presenta due corsie di marcia per una larghezza della piattaforma stradale pari a 6,18 m e marciapiedi laterali di larghezza pari a 1,08 m cadauno, per una larghezza totale dell'impalcato di 8,34 m, mentre la lunghezza complessiva è pari a 98,08 m.

Esso presenta una struttura in conglomerato cementizio armato a 5 travate del tipo Gerber, con luci di circa 20 m ad interasse pile. L'impalcato stradale è costituito da una soletta di spessore di circa 20 cm, gravante su 5 travi principali di spessore medio pari a 30 cm ed altezza crescente dal centro delle campate verso gli appoggi da 90 cm a 230 cm, con traversi intermedi ed in corrispondenza degli appoggi.

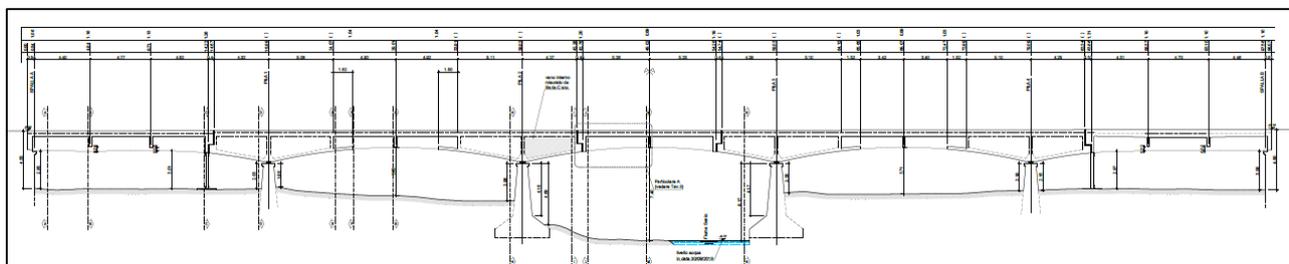
7. Sezione longitudinale

Le 4 pile intermedie presentano larghezza variabile da 80 cm a 160 cm ed altezza complessiva di circa 7 m.

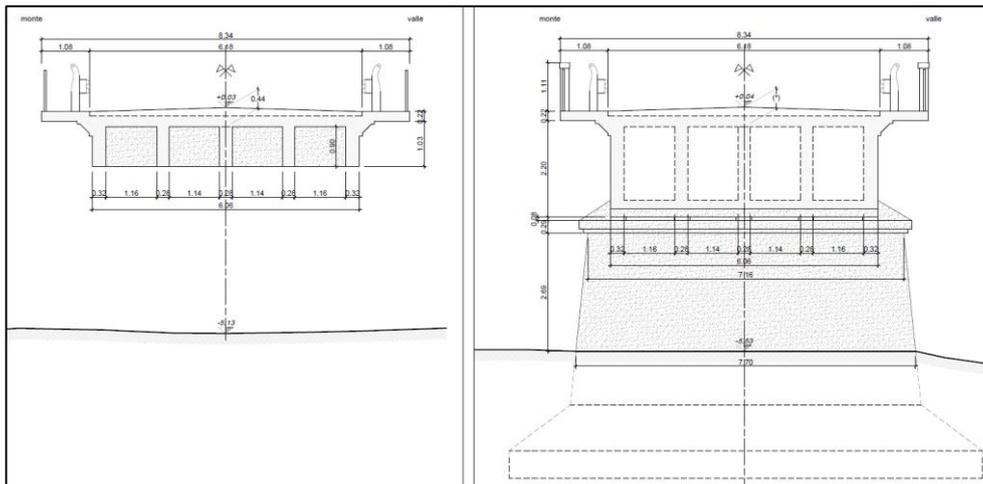
8. Sezioni trasversali tipologiche

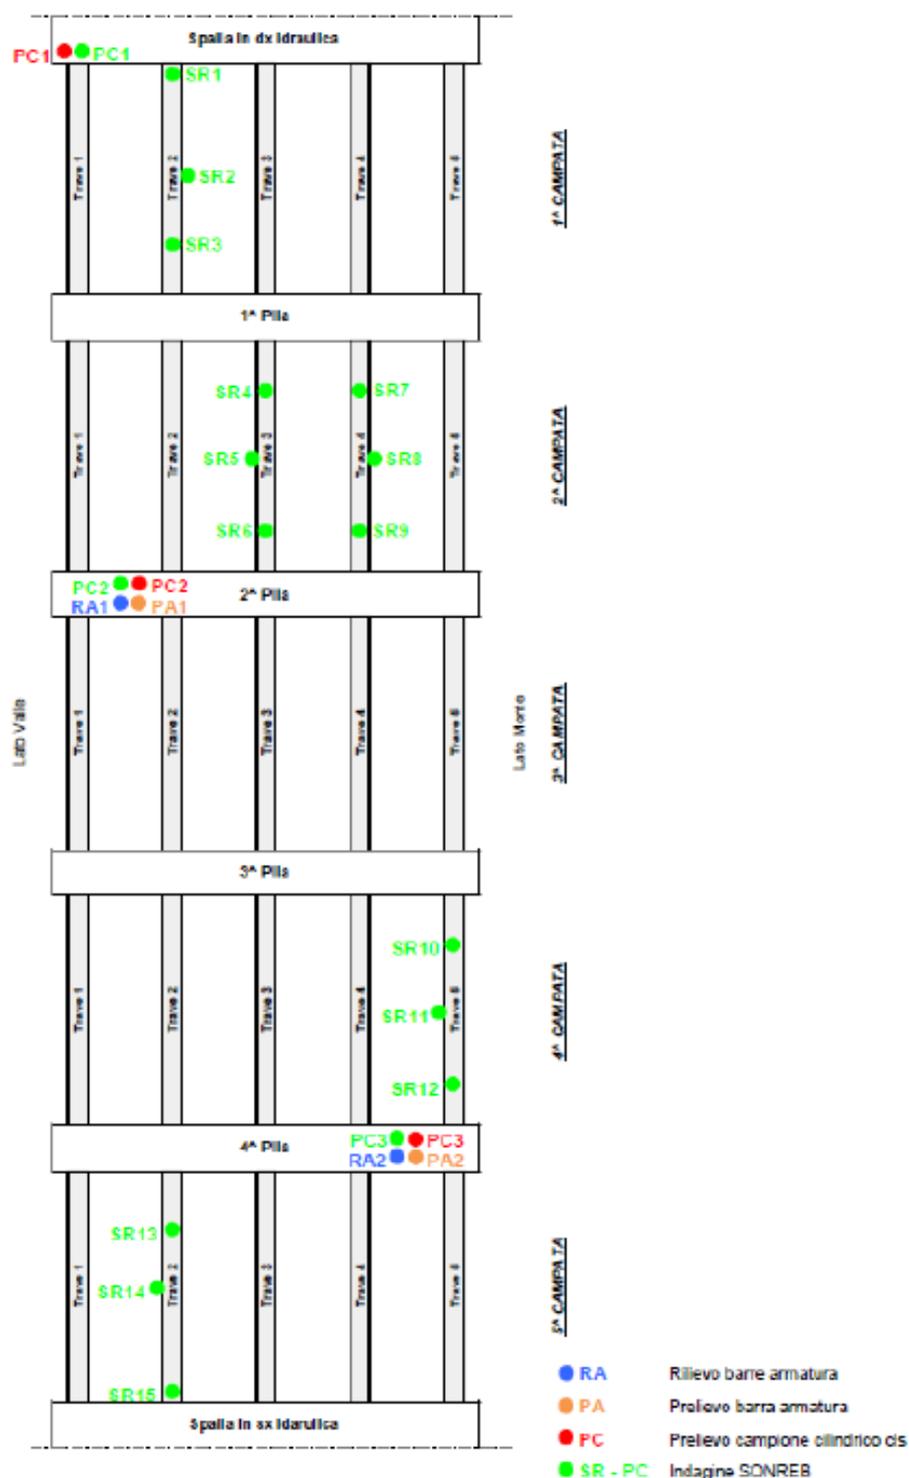
L'ubicazione delle indagini è riportata nella seguente immagine:

Dai rilievi delle barre di armatura effettuati nella 2° Pila in dx idraulica (RA1) e nella 4° Pila in sx idraulica (RA2) risulta che i ferri hanno diametri compresi tra $\phi 12$ e $\phi 14$ verticali, $\phi 8$ e $\phi 10$ orizzontali. Tali armature sono congruenti con quanto riportato negli elaborati grafici del progetto originario del ponte sul fiume Lamone, indicato dalla committenza come simile al ponte oggetto delle presenti verifiche.

Dalle prove di schiacciamento effettuate sulle 3 carote prelevate (per la caratterizzazione meccanica di calcestruzzo e armatura, identificate come PC1 - Spalla dx idraulica, PC2 - 2° Pila in dx idraulica, PC3 - 4° Pila in sx idraulica) sono stati ricavati i seguenti risultati:

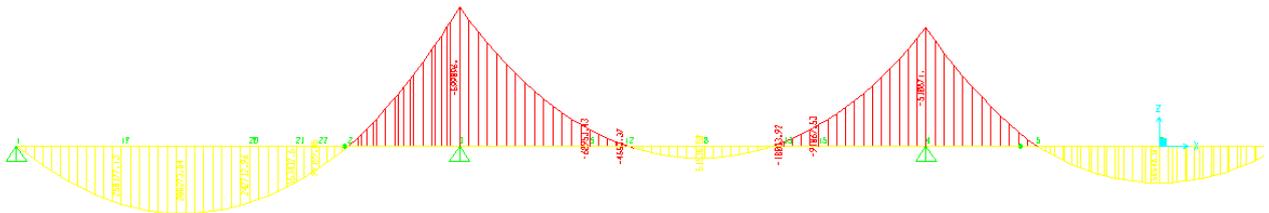
Diagramma momento flettente carichi permanenti (NON coefficientati) (1/2 ponte)

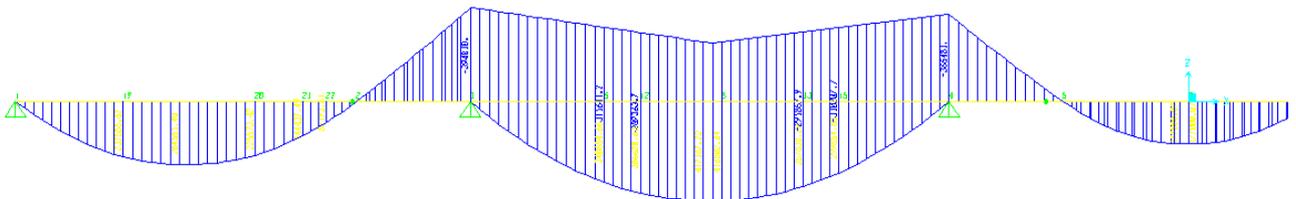
Diagramma momento flettente carichi mobili – 1° colonna NTC'18 (NON coefficientati) (1/2 ponte)

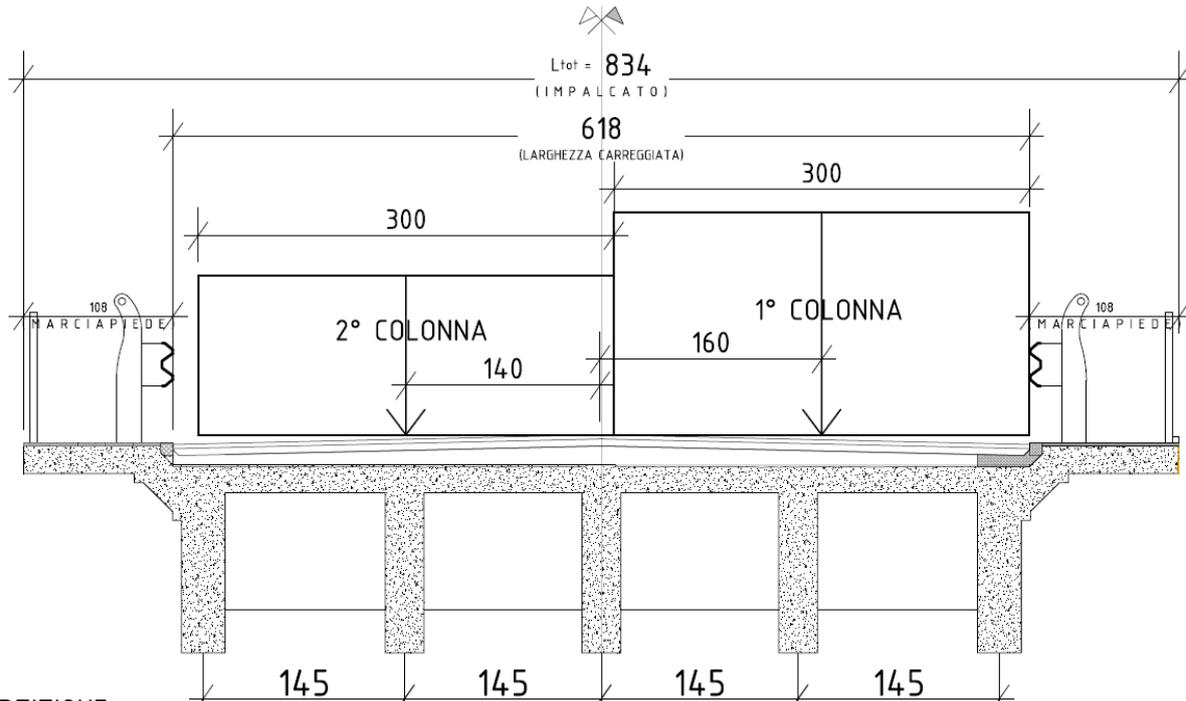
SEZIONE TRASVERSALE - SCHEMA DEI CARICHI

RIPARTIZIONE
DI COURBON

1° COLONNA	-0,021	0,090	0,200	0,310	0,421
2° COLONNA	0,393	0,297	0,200	0,103	0,007
