D.M. 49/2018_INTERVENTO DI ADEGUAMENTO
STATICO E SISMICO DEL PONTE SUL FIUME MONTONE
POSTO AL KM 4+693 DELLA S.P. 5 RONCALCECI
CUP J63D18000180001

PROGETTO DEFINITIVO-ESECUTIVO

PONTE SUL FIUME MONTONE
RELAZIONE IDRAULICA

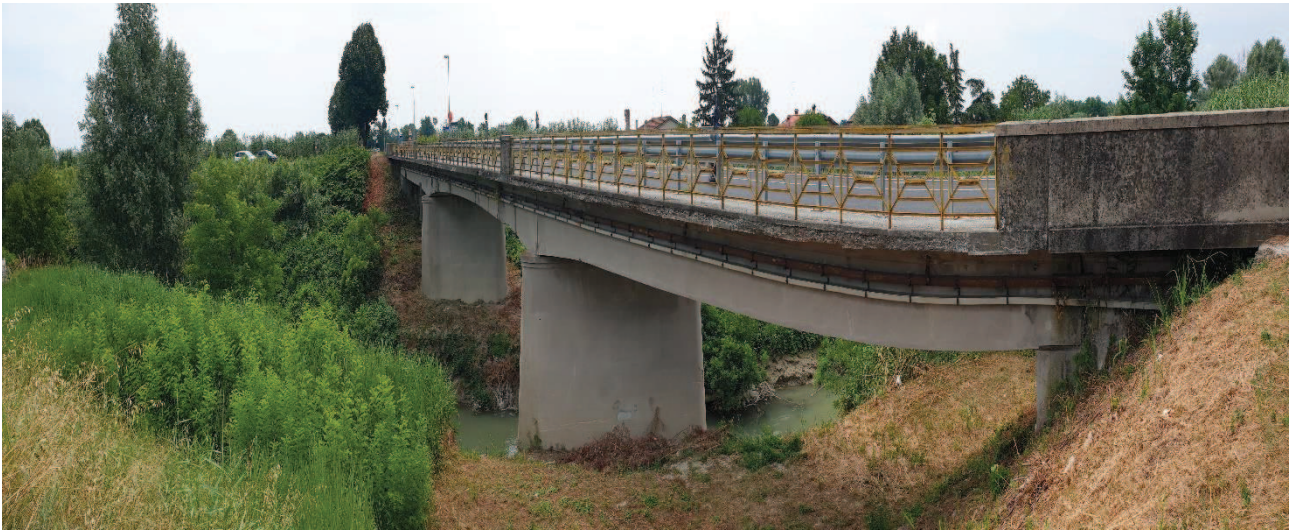
Figura 3-2: Ponte Montone. Inquadramento fotografico – Sponda Lato Ragone ponte visto da monte

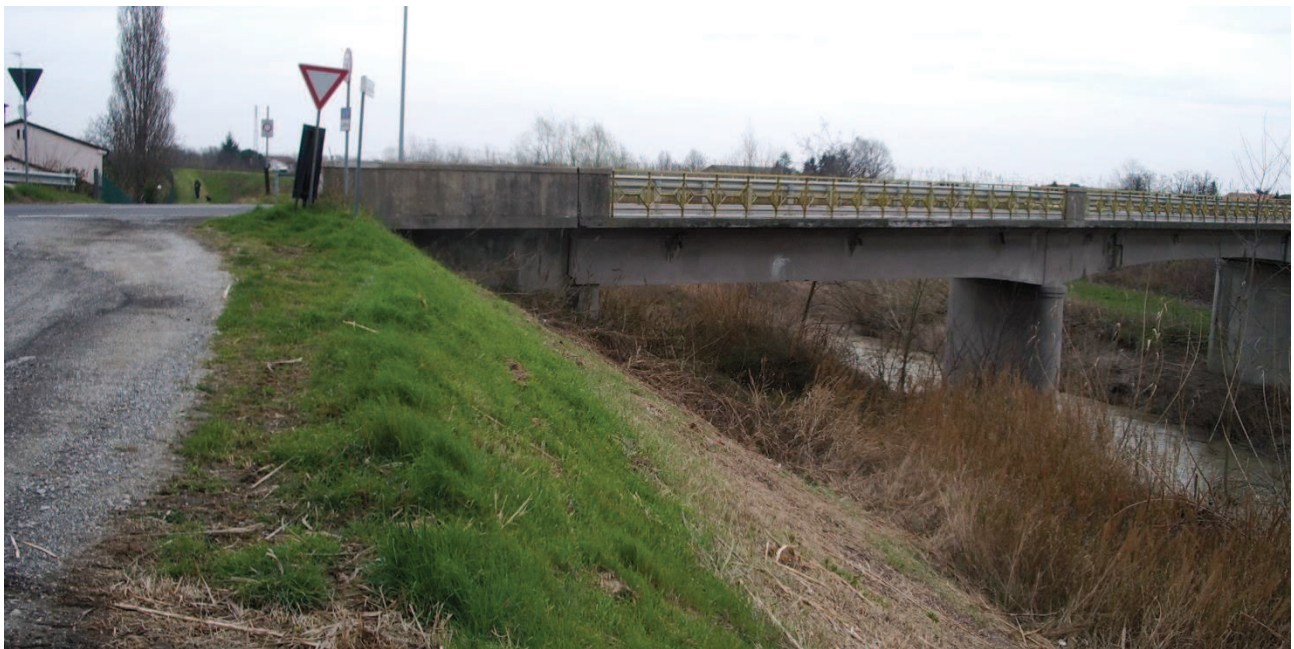
Il ponte esistente presenta una luce di circa 65 m sommando le due campate laterali e quella centrale e altezza dell'estradosso, rispetto alla quota media del fondo, pari a 12 m circa.

Figura 3-3: Ponte Montone. Sezione del ponte esistente – Sponda Lato Ragone ponte visto da valle

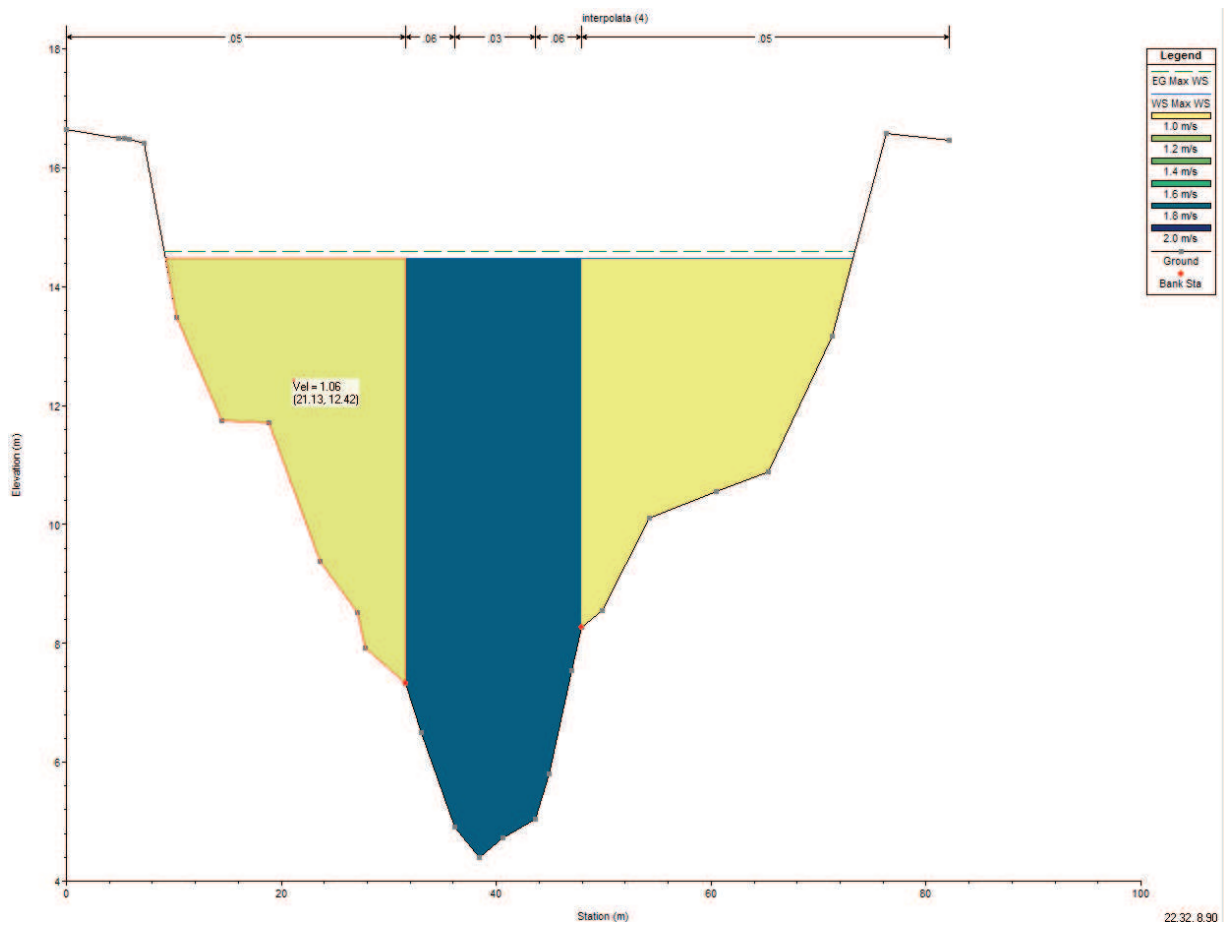
$V_c = 0.85 \cdot (19.62 \cdot 0.005 \cdot 1.6)^{0.5} = 0.4 \text{ m/s}$ minore delle velocità che si realizzano nella sezione d'attraversamento, si ha quindi $f_1 = 1$

Figura 6-3: Andamento delle velocità in alveo.

La portata di progetto (TR 200 anni) transita con un franco idraulico pari a 0.88 m con velocità di circa 1.8 m/s.
